荔湾区桥中街“9·22”一般高处坠落事故调查报告

2021年9月22日9时许，广州市荔湾区桥中街辖内广州呼吸中心项目工地发生一起工人从医技楼7楼屋顶钢结构铝板顶棚高处坠落的生产安全事故。事故共造成1人死亡。

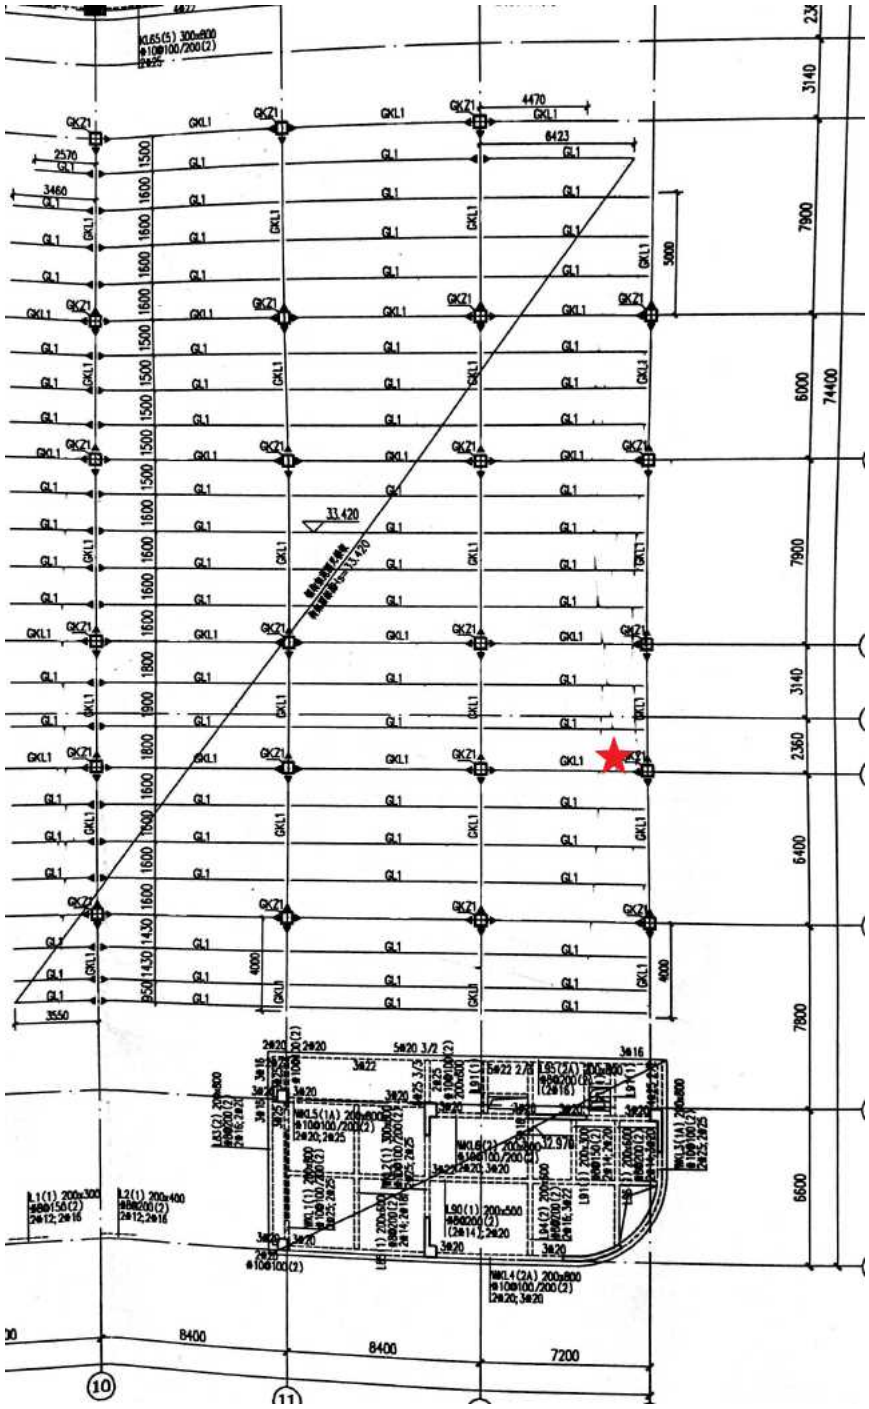
事发地点位于广州呼吸中心项目医技楼 7 楼天面(图 1)。2021 年 9 月 23 日，调查人员到现场进行勘察，发现 7 楼天面现场搭建有一钢结构铝板顶棚，长 38.25m，宽 27.87m，建筑面积 1100m²，施工层高 7.5m。顶棚上盖铝板已基本封闭完整，顶棚顶部存有一块已变形铝板，并留有缺口（图 2），铝板支架侧面未安装上铝合

金百叶窗。天棚上部四周挂有安全绳（图 3）。

（图 1：事发地点医技楼 7 楼天面平面图，红星标注为事发位置）

（图 2：所圈位置为变形铝板）

（图 3：所圈位置为设置的安全绳）

现场铝板顶棚下正南方搭设一铁梯直上至天棚顶部（图 4）。场地内设备与管道已基本安装完毕，并堆放管道钢管（Φ200mm）、成品风管等各种材料，且堆放无次序、凌乱，各种材料互相堆叠，现场未搭设满堂脚手架，钢结构架下未挂防坠落安全网（图 5）。

（图 4：所圈位置为登高铁梯）

（图 5：现场场景）

事发当天，工人发现郑玉龙事发时所平躺位置（图 6），正对上方有一块上述提及已变形的铝板，并留有穿孔（图 7）。

9 月 26 日，调查人员通过无人机高空航拍医技楼 7 楼层面钢结构铝板天棚顶面，发现变形铝板原所处位置（图 8），施工单位因考虑安全因素，已撤下变形铝板。

（图 6:所圈位置为事发当天死者被发现所躺位置）

（图 7:所圈位置为事发当天死者被发现所躺位置以及对上顶棚位置）

（图 8：9 月 26 日，通过无人机高空航拍钢结构铝板上方）
