荔湾区西村街“9·10”一般高处坠落事故调查报告

2021年9月10日11时许，广州市荔湾区西村街和苑二街5号施工现场，1名工人在拆墙过程中受伤，被送往南部战区总医院救治后，于9月13日经抢救无效死亡。事故共造成1人死亡，直接经济损失约81万元。

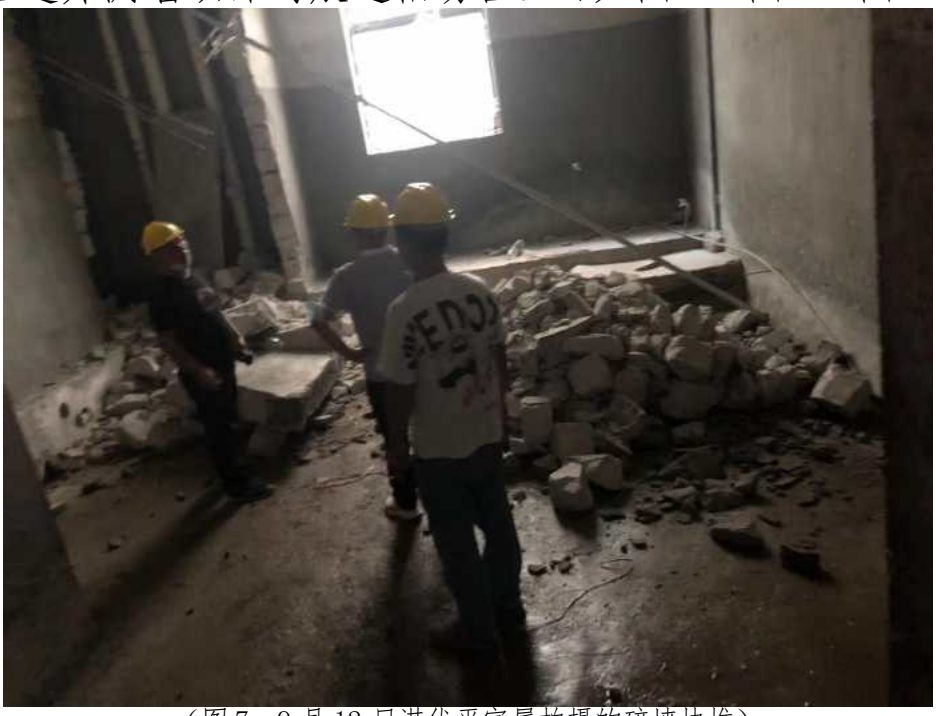
（图5　拆除后的管道井侧墙）

涉事管道井侧墙高约5.9米，墙体正面宽约1.5米，侧面宽约0.7米，墙厚约0.2米，墙身用机制砖砌体材料砌成。（见图5、图6）

（图6　拆除后的管道井侧墙）

事故调查组通过对事故现场的勘查、事故相关人员的问询取证、有关原始资料的调查分析和专家论证，查实该起事故的直接原因为：**湛伏平在进行人工拆除管道井侧墙作业时，违规采取由下至上的拆除方法[①]，拆除过程中墙体坍塌致使脚手架翻倒，遂从脚手架上坠落倒地**。

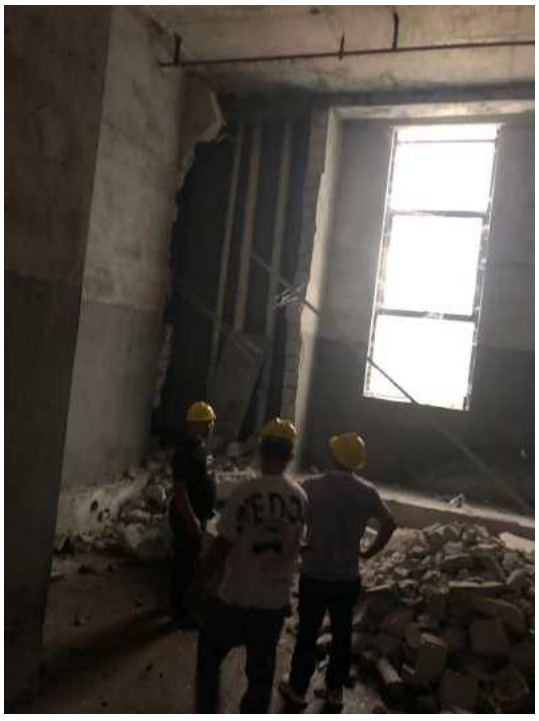
（图8 图9　9月12日湛伏平家属拍摄的拆除后的管道井侧墙）

以下为9月12日湛伏平家属现场拍摄的照片，地面体积较大的墙块与管道井侧墙顶部的痕迹相吻合。（见图7、图8、图9、图10）

（图7　9月12日湛伏平家属拍摄的碎墙块堆）
