天河区“2•28”黄埔大道中15*号东成花苑物体打击一般事故调查报告

事故地点：天河区黄埔大道中15*号东成花苑小区3梯一楼室内

事故日期：2025年2月28日

事故类别：物体打击

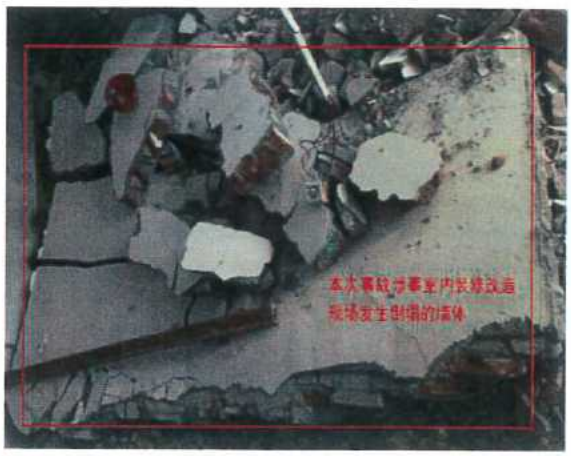
图3

本次事故现场位于黄埔大道中15*号东成花苑小区3梯东面一楼（见图1），室内处于内部结构拆除状态（见图2），发生墙体倒塌的房间位于室内西面（见图3），房间内可见一面墙体向西倒塌和红色安全帽（见图4），地面上可见用于打拆墙体的铁锤（见图5）。

本次拆除墙体采用先打拆涉事墙体顶部与楼板连接处，拆除墙体顶部的固定部分后，再打拆墙体底部，没有按照规范自上而下、逐层打拆的顺序拆除墙体，原有墙体顶部及底部的约束情况遭受破除，墙体中间部分失衡向西倾倒，丁某躲避不及被倾倒的墙体砸中身体是本次事故发生的直接原因。
