天河区“8•24”广东安谱电力工程有限公司触电一般事故调查报告

事故单位：广东安谱电力工程有限公司

事故地点：大观中路***号保利天汇（三期）地下停车场

事故日期：2024 年 8 月 24 日

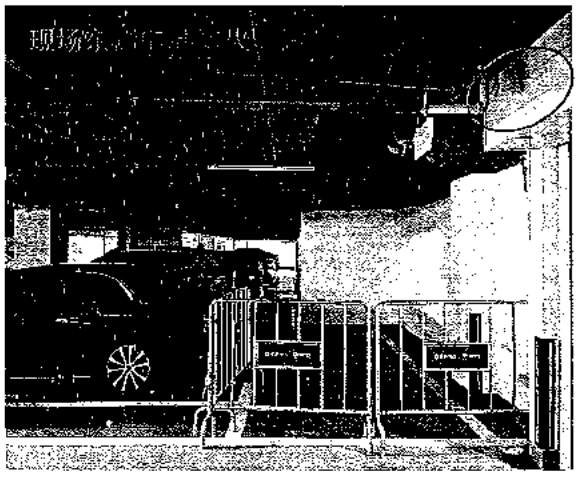
图1

本次事故现场位于天河区大观中路120号保利天汇（三期）7栋负一层停车场，东侧有电动防火卷帘（见图1），本次事故敷设电缆的桥架线槽（见图2），桥架北端可见敷设的电缆（见图3），线槽内可见事发前已经完成敷设的电缆（见图4），事发前死者所处位置（见图5），桥架南端地面上可见用于牵引电缆的电动小型卷扬机（见图6）。

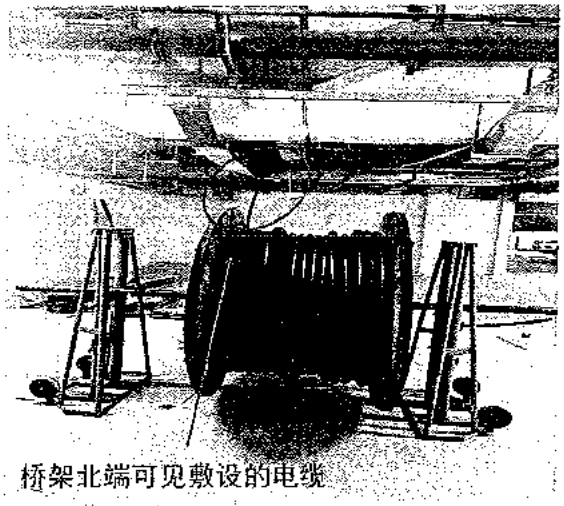
图 3

桥架北端可见敷设的电缆

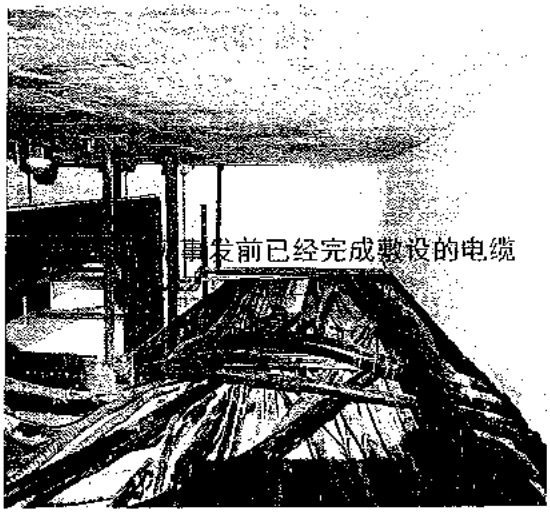
图 4

事发前已经完成敷设的电缆

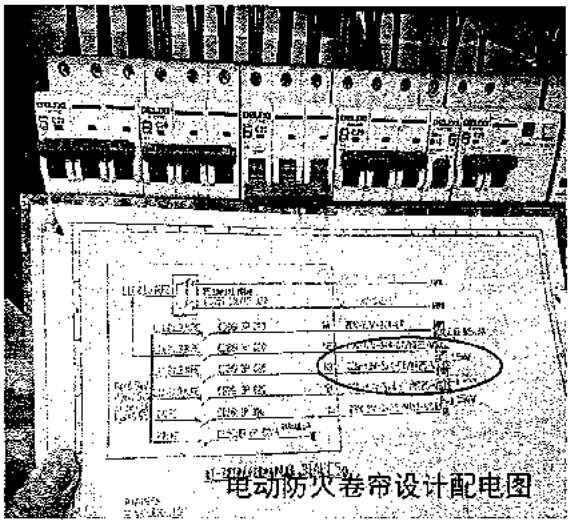
图8

经进一步勘查，该导线是现场东侧电动防火卷帘的电源线，经查验该电动防火卷帘配电图纸，该带电导线与配电图设计导线规格不一致，配电图设计导线规格为：ZCN-YJV-5*4-CT/MT25-WSCE（见图8）。
