狮山二号隧道工地“10·8”一般车辆伤害事故调查报告

佛山市南海区人民政府事故调查组

二〇二四年二月七日

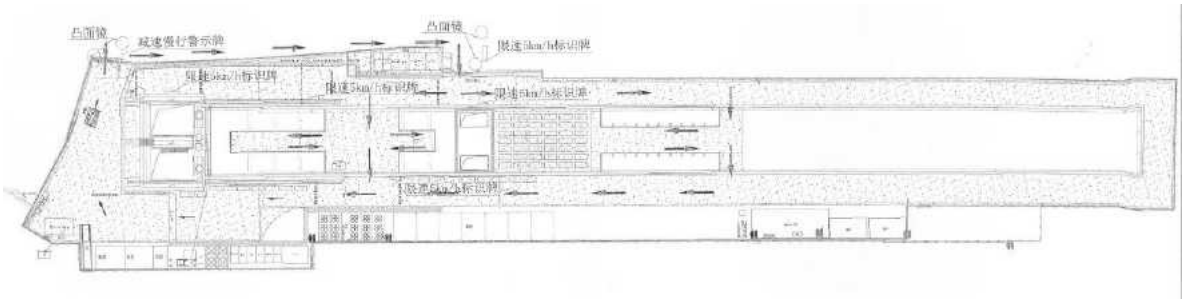
（车辆行驶路径范围和规划图）

全防护用品，建立了车辆、司机登记制度并上报至总包单位和监理单位备案。但该公司未严格按照《施工场地渣土运输专项方案》进行施工，对现场工作缺乏检查管理，未做好现场人员和车辆的指挥工作。

茂卓公司未严格按照施工方案设置交通指挥人员，未做好现场人员和车辆的疏导和指挥工作，运输车辆在进入工地道闸时无人指挥，是导致事故发生的间接原因。

（一）茂卓公司要迅速落实吸取经验教训“三个必须”工作要求，组织全体企业员工开展事故教训警示会，企业管理人员召开安全生产会议，进一步加强清洁安全管理要求，强化对作业人员的统一管理和进行安全操作规程和安全教育培训，严格按照操作规程作业；事故发生后，事故企业要迅速开展作业场所隐患排查，落实“一线三排”工作机制；事故企业事后要针对事故发生情况及后续处理情况，形成书面事故报告书，并由企业负责人到
