黄石下陆城发东方兰庭EPC项目“7•29”一般坍塌事故调查报告

黄石下陆城发东方兰庭EPC项目
“7·29”一般坍塌事故调查组
2024年9月26日

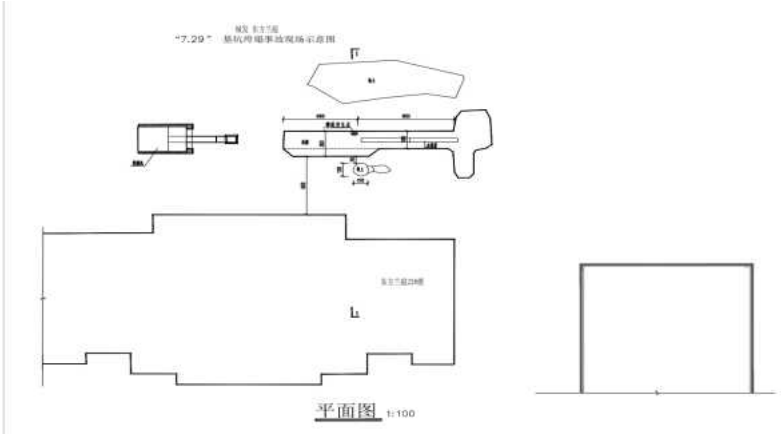
7月29日上午6点半左右，余某某、张某和挖掘机司机桂某先后来到工地，余某某负责现场指挥、控制排水管安装质量，桂某负责挖沟、管，张某负责立标尺测量沟底的深度并清理沟底的渣土、对接排水管道。上午10点左右,中铁一局项目部和方正公司监理部安全检查人员到现某发现有一小块土堆有掉落砸到人的风险，便要求现场工人立即清理并提出基坑放坡要求。检查人员走后，余某某未按监理要求放坡施工，还直挖快埋，上午挖了约20米长度，吊装了8根排水管，11点收工。

下午1点左右开工，接通上午修补排水管接头、回填土。2点左右，转至东端垂直开挖，挖出土堆放在基坑北侧硬基。4点左右已安装了4某去3.6米深沟底的第4节管道头处立标尺，余某某站在挖机斜后方查看水平仪，桂某坐在挖机驾驶室上等待。张某下基坑2分钟左右靠近楼房生坍塌，桂某发现险情时立即按喇叭提醒，张某来不及躲避被土堆掩埋。

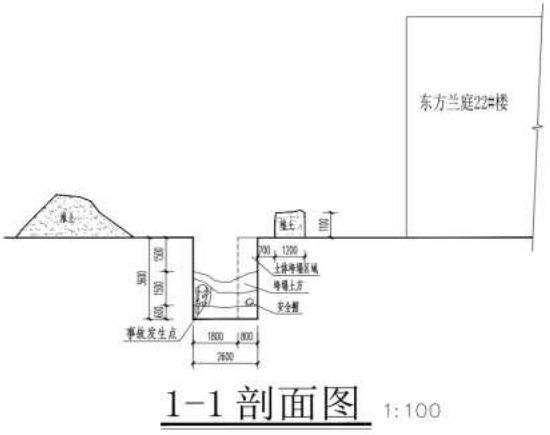
事发地位于城发·东方兰庭22栋北排水施工基坑。基坑距22栋外墙6米，同房屋平行呈东西走向。基坑由挖掘机垂直挖掘而成。基坑按开东西基坑。西基坑7月29日上午开挖施工，从22栋西侧起长约为20米，管线已铺设部分已填土；东基坑7月29日下午开挖施工从22栋东侧起，长米；东西基坑中间未开挖地面有白色涂料粉所划定位线。事故发生在东基坑。

东基坑东西长17.8米，宽1.8米，深3.6米，东端有排水井；基坑西南侧有坍塌，坍塌段长6.5米，宽2.6米，深1.5米。垮塌土方约18.72吨。距西3.5米垮塌基坑北侧因施救留下直径约为0.6米不规则孔洞，孔洞旁有一顶黄色安全帽，一把铁锹。垮塌基坑南侧，距垮塌边0.7米处米、宽1.1米、高1.1米土堆，约3.8吨。延垮塌向东伸展2.7米范围内多处可见裂隙，基坑北侧土堆上有一损坏变形标尺。东西两基坑中间停放SH210，牌号3-HBE01107挖掘机。挖掘机周围放有直径0.4米、长2.5米、水泥管及水泥砂。
