含山县马鞍山市皖东建筑安装有限公司“2022•5•17”一般物体打击事故调查报告

2022年5月17日12时10分左右，马鞍山市皖东建筑安装有限公司在含山县壹号学府附属工程施工过程中，发生一起物体打击事故，造成1人死亡。

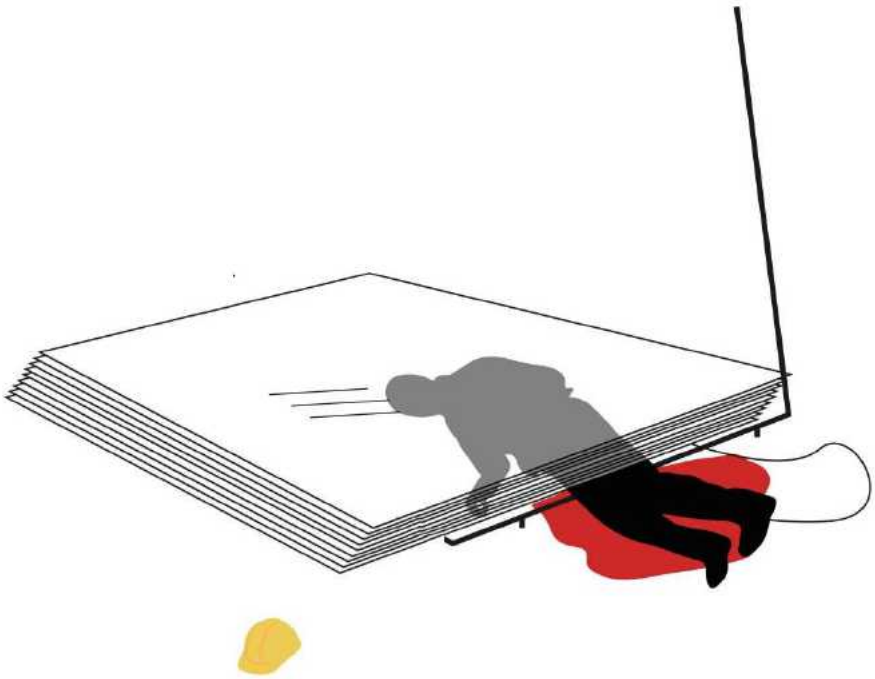
事发前，涉事玻璃支架局部悬空不稳定；支架上剩余捌块玻璃，处于一摞紧密倚靠的垂直状态，刘荣山和潘仁华未采取临时固定措施。

事发时，刘荣山和潘仁华采用起重吊带将水平放置的一块玻璃绑扎好，刘荣山背向玻璃支架眼看着吊车吊运玻璃至安装位置；潘仁华半蹲在玻璃支架旁，目视吊载玻璃，身体随吊载玻璃运行方向转动时，身体触动身旁的玻璃，由于玻璃支架不稳定，垂直玻璃未固定也不稳定，受触动外力影响，

一摞玻璃失稳整体倾覆，潘仁华头部及身部被压在捌块玻璃之下。（见图 5）

图 5　潘仁华头部及身部被压在捌块玻璃之下

潘仁华未经安全生产教育和培训及起重专项作业培训，无证上岗，违章作业[4]，未按规定及时固定支架上的垂直玻璃，触碰支架上不稳定的玻璃，导致事故发生。

潘仁华未经安全生产教育和培训及起重作业培训考核，安全意识淡薄，无证上岗作业，违章作业，未按规定及时固定支架上的垂直玻璃，触碰支架上不稳定的玻璃，导致玻璃倾覆，是这起事故发生的直接原因。

要认真汲取此次事故教训，组织全员学习贯彻《中华人民共和国安全生产法》，健全并实施全员安全生产责任制和安全生产规章制度，切实加强安全生产管理。清理并杜绝违规转包、挂靠工程的单位与自然人。加强重大危险源管控，强化隐患排查治理和风险分级管控双重预防体系建设，健全并实施公司和项目部安全管理责任体系，完善并严格执行安全操作规程，落实领导带班安全检查制度，加强对所属项目部的监督管理频次，及时消除各类安全事故隐患，落实安全生产保障条件。要加强从业人员的安全生产教育培训和特种作业人员的管理，严防同类事故发生。
