安庆市应急管理局

【事故调查报告】安庆高新区安徽金善医药科技有限公司“8·7”燃爆事故调查报告

2024年8月7日上午10时15分左右，安庆高新区安徽金善医药科技有限公司生产车间一楼发生燃爆事故，造成4人受伤，直接经济损失195万元。

经现场勘查、专家技术分析，事故调查组认定，安庆高新区安徽金善医药科技有限公司“8·7”燃爆事故是一起因违章技改、违章动火导致的一般生产安全责任事故。

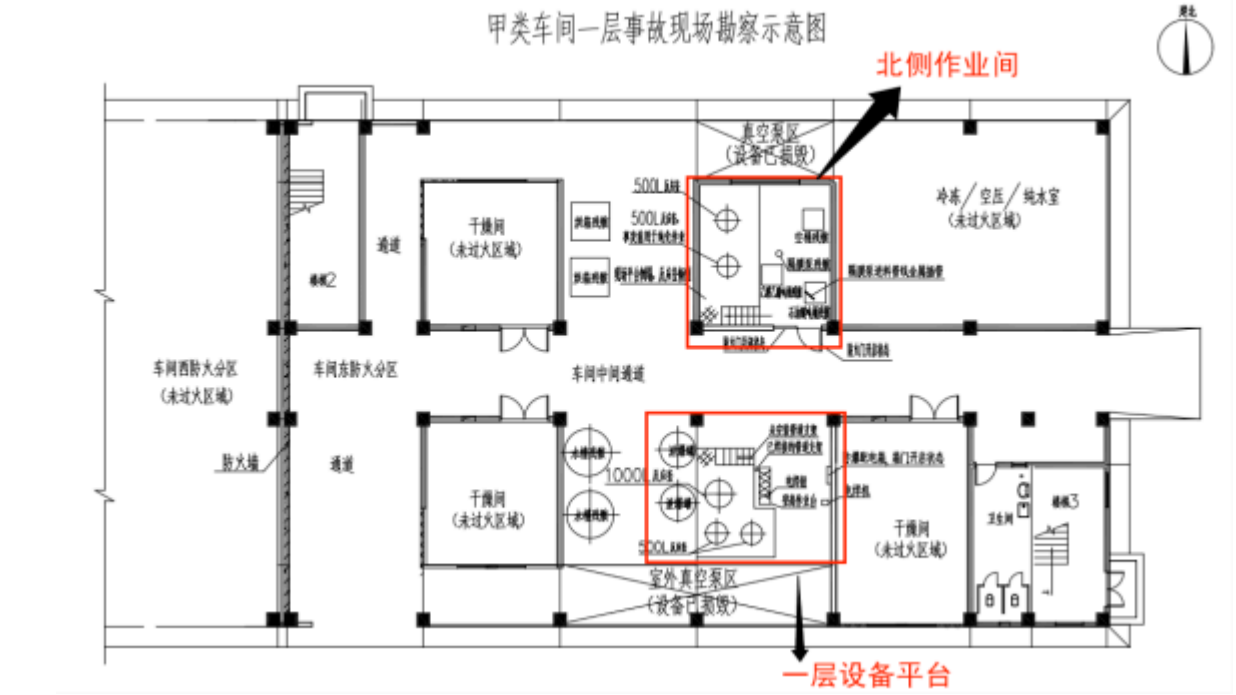
事故原始现场2处，均位于甲类生产车间（共3层，设东、西2个防火分区）一层东侧的防火分区内（如图所示），具体情况如下:

1.甲类车间一层南侧设备平台的管道支架安装动火作业点（以下简称“一层设备平台”）

一层设备平台有1台1000L反应釜，2台500L反应釜（新增加），北侧设钢斜梯。平台框架东侧（靠近钢斜梯处）已经焊接上一只管道支架，平台东侧地面遗留电焊机、通风百叶窗、烧毁的安全帽等，电焊钳位于钢制作业台（高约1米）上，设备平台动火点附近遗留有未使用的焊条，平台钢斜梯上遗留一只未安装的管道支架。设备平台东边隔墙上的防爆电气箱门处于开启状态。平台南边为车间室外真空泵区（已经烧毁）、东边为封闭结构的干燥间，西侧是2台3000L泄爆罐及2台已经烧毁的塑料水槽，平台北侧为车间中间通道，中间通道北侧有一间封闭结构的作业间（即乙基三苯基溴化膦纯化作业现场）。

2.甲类车间一层北侧的封闭结构作业间（乙基三苯基溴化膦纯化作业现场，以下简称“北侧作业间”）

自7月31日起至事故发生时，企业在该封闭作业间内进行乙基三苯基溴化膦纯化作业（采用溶剂除杂）。根据事故现场勘查，事故导致该作业间内钢制设备平台过火倒塌；作业间地面遗留有3只已烧毁仅剩外部钢支架的吨桶；用于打料的隔膜泵及连接软管已经烧毁，仅余金属材质的管件及泵进料端金属插管，金属插管遗留在作业间门口附近的石油醚吨桶残骸内。该作业间北侧窗户烧毁，玻璃碎片飞溅至窗外7-8米处；窗外的车间室外真空设备已经烧毁；作业间南侧对开防火门一扇关闭一扇打开；作业间南侧墙面上的通风百叶窗已在事故中飞落。
