和县经济开发区绿色建材产业园
江苏金马工程有限公司“2020·9·11”
一般高处坠落事故调查报告

江苏金马工程有限公司“2020·9·11”

一般高处坠落事故调查组

2022年3月9日

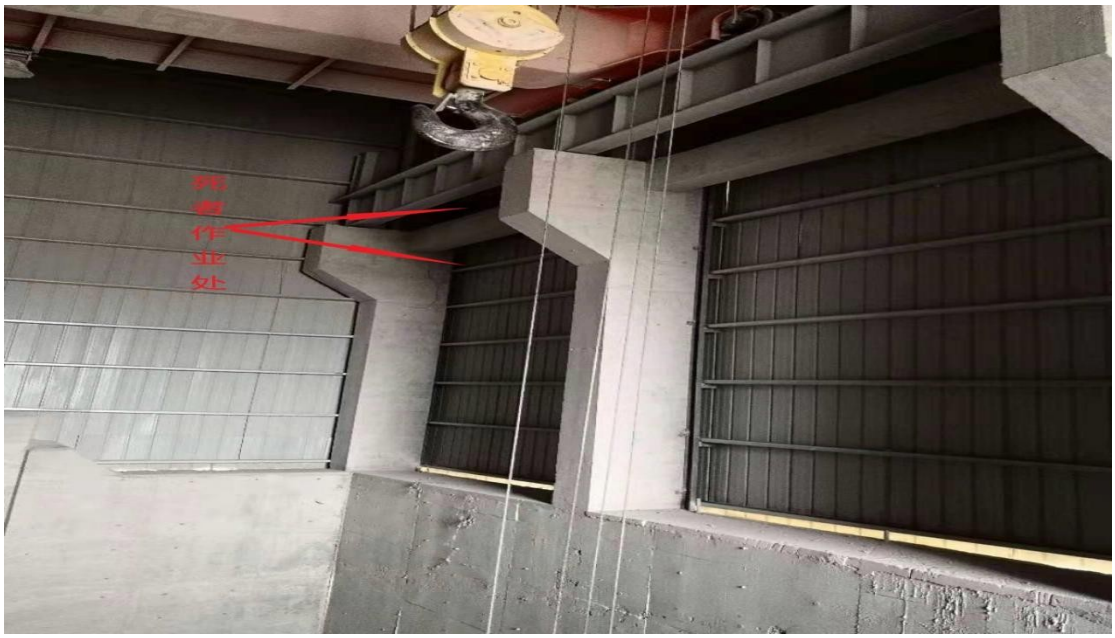
图2事发项目工地远景图（2022年1月27日拍摄）

2020年9月11日下午接近18时，江苏金马公司承建的盘景水泥公司建设项目工地（如图2），当时因钢结构大棚

上一型钢错位，余*贵在该部位对该型钢进行复位（如图3），作业时余*贵佩戴安全带，复位结束后，余*贵解开安全带准备下来，在此过程中因站立不稳不慎掉落基坑，坠落点到基坑高度大约有七米（如图4）。
