安徽润弘新材料科技有限公司“9·10”一般高处坠落生产安全事故调查报告

2021年9月10日上午9时左右，和县经济开发区绿色建材产业园安徽润弘新材料科技有限公司砂石储存厂房钢结构彩钢瓦安装项目施工时发生一起高处坠落事故，一名作业人员在距离地面约25米高钢结构框架顶部边沿处安装彩钢瓦作业时不慎坠落地面死亡。

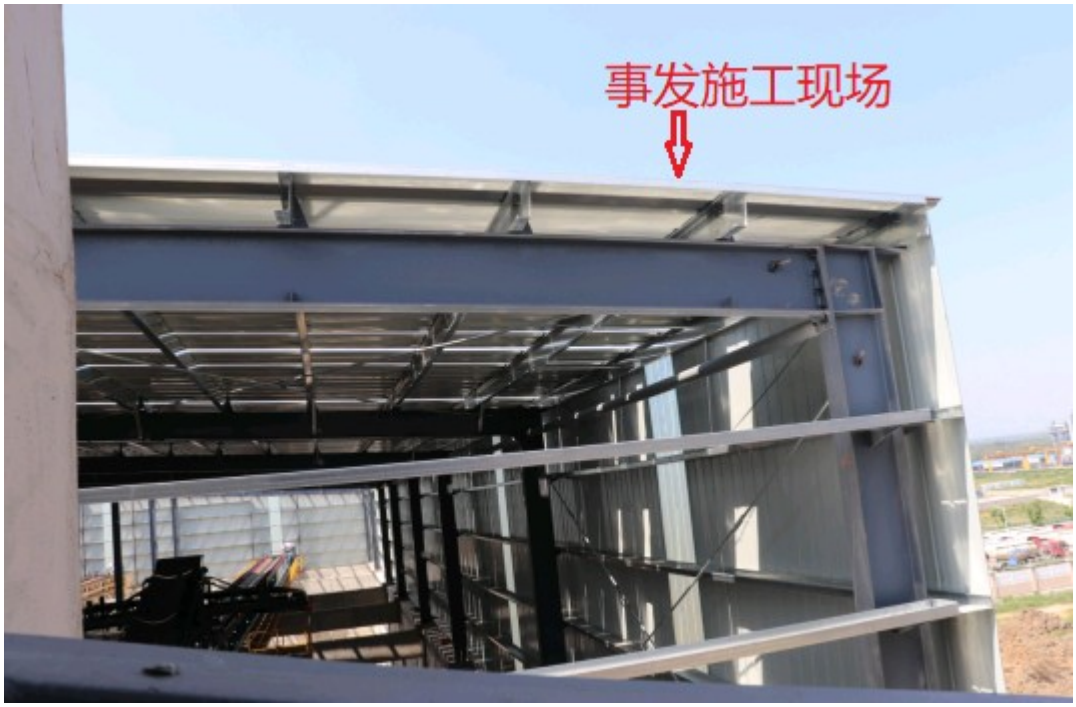
图 1 事故现场概貌

事发现场为砂石储存厂房砂石储存厂房彩钢瓦安装施工现场，砂石储存厂房位于安徽润弘新材料科技有限公司西北侧（公司大门进入的左拐），事发点位于砂石储存厂房北侧中间靠东顶部。该砂石储存厂房主体高度 22 米，钢结构高度 3 米，顶部至地面垂直高度 25 米。

9 时许，叶*乐坠落地面后仰面躺在坠落时被带下来的彩钢瓦旁，安全带完好无损。

技术专家组认为，承包单位上海衡傲钢结构有限公司在进行砂石储存厂房彩钢瓦安装作业时，未采取在梁下支设安全平网或搭设脚手架等安全防护措施，违反《建筑施工高处作业安全技术规范》JGJ80-2016 第 5.2.8 条[2]的规定；高处作业施工前，未对作业人员进行安全技术交底、未记录，未对初次作业人员进行培训，违反《建筑施工高处作业安全技术规范》JGJ80-2016 第 3.0.3 条[3]的规定。死者叶*乐高处作业时，未按规定正确佩戴和使用安全带，违反《建筑施工高处作业安全技术规范》JGJ80-2016 第 3.0.5 条[4]的规定。
