蒙城县三义华丰粮食收储有限公司“2021•10•16”一般窒息事故调查报告

“2021·10·16”一般窒息事故调查报告

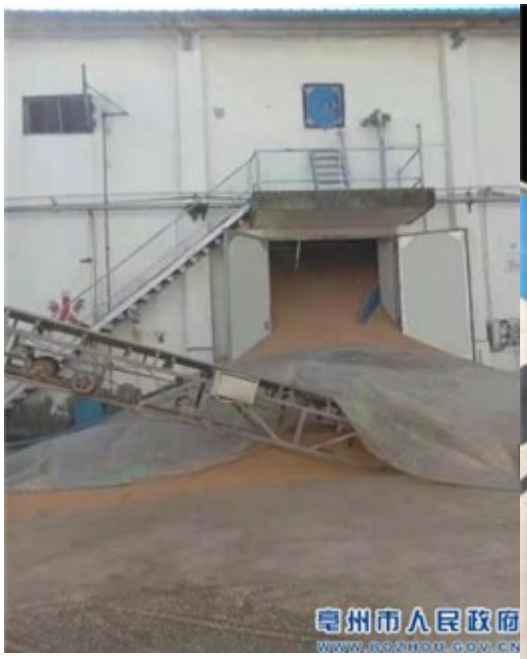
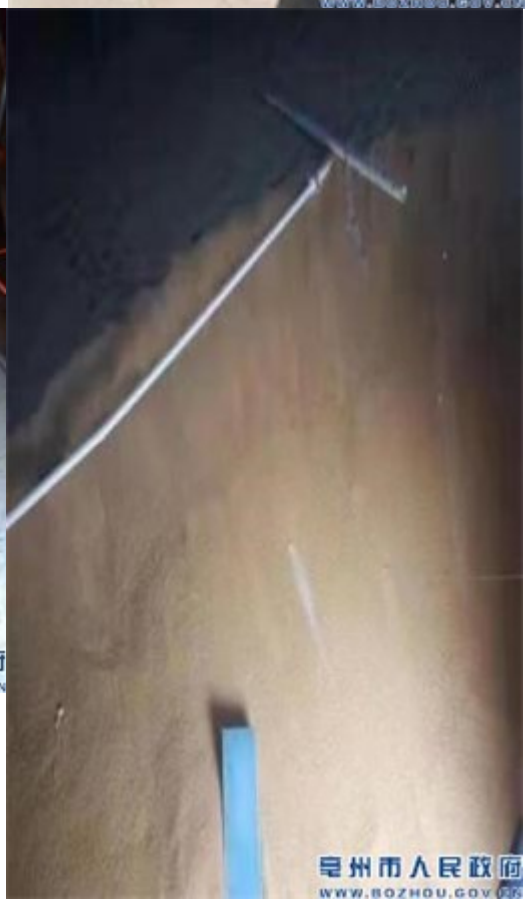
图一 篱笆经理部库点平面图(单位m)

三义华丰收储公司篱笆经理部共有仓库8栋，其中6号仓、7号仓属于高大平房仓，其余为老旧小仓。6号仓、7号仓2014年建成，2015年投入使用，设计储存能力各5000吨。事故发生在7号仓，7号仓长34.5米，宽29.5米，高9.4米。7号仓大门高4.5米，宽3米。大门上方有挑檐平台，安装有登平台楼梯。挑檐平台上方设有查粮窗口，查粮窗口口高1.1米，宽0.9米，配有进入查粮窗口移梯。仓库内在入仓口下方设有仓内平台，平台宽3.9米，宽1.3

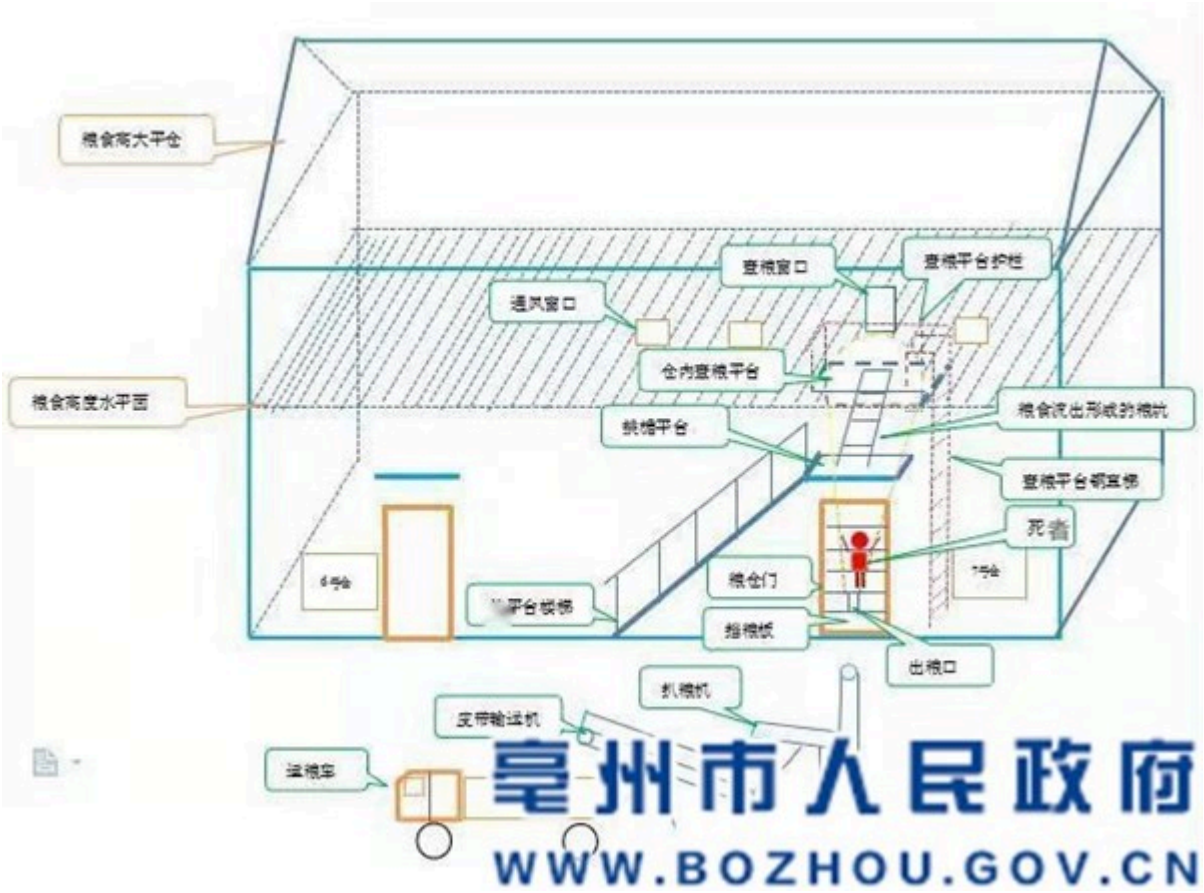
图二 7号仓现场图和作业示意图

7号仓库小麦出库作业采用自流出仓。事发当日，运粮车头东尾西停在7号库门右侧，粮食皮带输送机在运粮车尾部，扒粮机南北放置。出库时，打开仓门，抽出出粮口闸板，启动扒粮机和皮带运输机，把出粮口自然流出的小麦送到皮带输送机上，皮带输送机再把小麦输送到运粮车上。

小麦出库作业工人郝*习违反《粮食仓库安全操作规程》（LS 1206-2005）5.2.1.4及5.2.1.3规定[1]，在粮食出仓采用自流出粮时，违规进入粮仓内，拆除挡粮板，并未按照规定系好安全带，不慎陷入麦堆，被小麦掩埋窒息死亡。
