山东宏达新能源科技有限公司“12·18”一般触电事故调查报告

2020年12月18日下午14时30分左右，山东宏达新能源科技有限公司委托施工队伍在栖霞市亭口镇刁家村进行分布式光伏发电系统安装发生一起触电事故，造成1人死亡，直接经济损失约106万元。

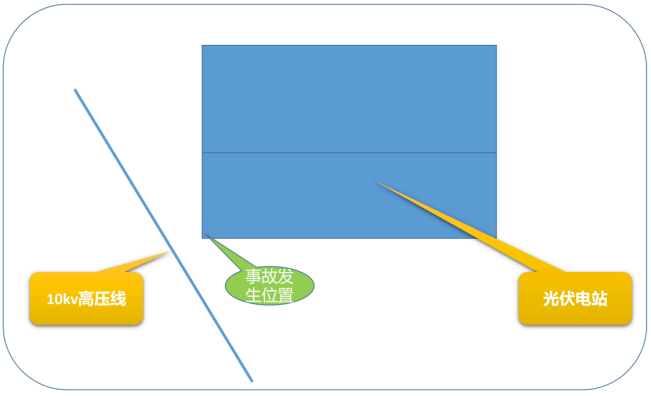
初始设计方案

现场平面示意图如下：

该施工项目业主为亭口镇刁家村村民王仁波，为了更加美观，在没有增加光伏发电模块的基础上，王仁波更改了光伏发电模块的布置方光伏模块安装方案，使模块距离高压线缩短。王仁波向施工队队长王业龙进行了高压线距离缩短的情况说明，王业龙向山东宏达新能源科技张琛进行了报告，接报后，张琛安排王业龙配合王仁波工作。
