# 龙湾蒲州温州市龙湾****配件厂“8·11”一般高处坠落事故调查报告

经调查认定，龙湾蒲州温州市龙湾****配件厂“8·11”高处坠落事故是一起因违反安全管理规定引起的一般生产安全责任事故。

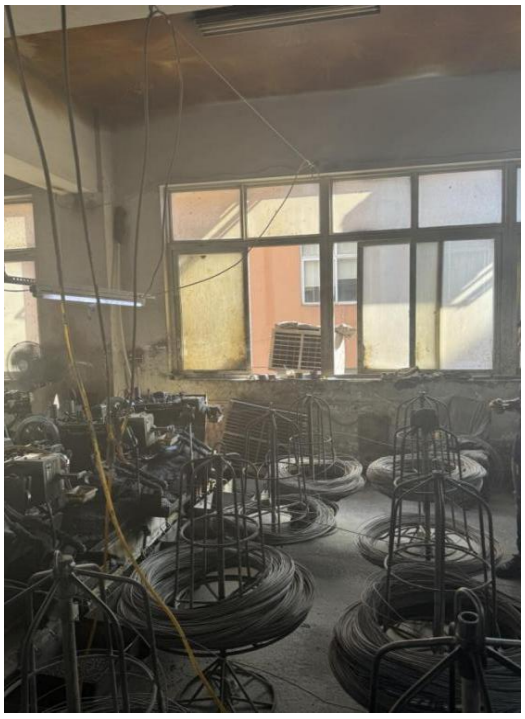
事故现场照片

事故发生地位于**配件厂三楼车间南侧窗户外西侧第二台冷风机处，在该冷风机对应的下方地面留有血迹。窗户内有一扇拆卸下的冷风机防尘罩，窗户支撑架上系有一条断裂的安全带。经现场测量，事故冷风机处距离地面 11.6m，断裂的安全带长 84cm。现场一处监控视频能观察到事故发生过程，现场提取监控视频 1 份，事故现场如下图。

陈某某安全意识淡薄，未落实公司高处作业前审批、作业中专人监护制度冒险开展高处作业，作业前未查明安全带老化情况,安全带使用过程中断裂,导致其从高处坠落经抢救无效死亡，
