寿阳平舒河北皓泽建设工程有限公司“6·20”一般高处坠落事故调查报告

2026年6月20日14时31分许，河北皓泽建设工程有限公司在段王矿矿区改造办公用房工程施工过程中，发生一起高处坠落事故，造成一人死亡，一人受伤，直接经济损失约150万元。

事故调查组认定：河北皓泽建设工程有限公司“6·20”高处坠落事故是一起因施工作业人员对临边作业风险认识不清，安全防护设施及措施不到位造成的一般生产安全责任事故。

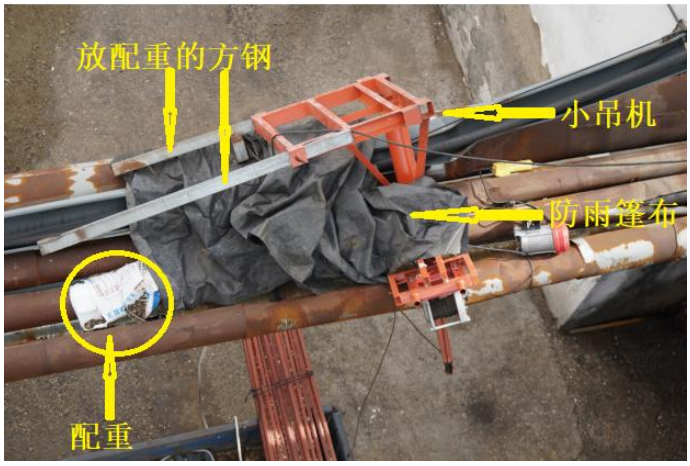
图 3　上煤走廊屋顶物品位置

在事故现场，车牌号为晋 A2404N 的蓝色工具车仍停在原位（见图 1），装有砂子手推车仍在汽车马槽内的位置（见图 2），上煤走廊屋顶紧靠女儿墙放置小吊机位置，屋顶女儿墙 7.6m（长）×0.32m（宽）×0.24m（高）上架设的钢筋避雷带受力局

部变形，两根 6mDN40 钢管、几根铝方管、两个塑料桶（见图 3）及悬空暖气管上的“小吊机”和配重沙袋（见图 4）。

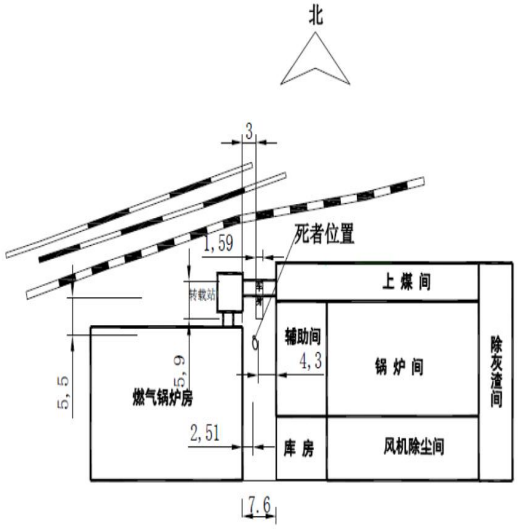
图 4　架空暖气管上的物品

倾斜，装有砂子的手推车和小吊机、砂袋掉了下来，随后王某杰、王某虎也跟着一齐掉了下来。小吊机、砂袋掉到悬空架设的旧暖气管上，手推车掉到汽车马槽上，王某虎也掉到了汽车马槽上面的钢管上，王某杰先掉到空中架设输暖管上，又从输暖管弹到汽车东南面的地面上，距上煤走廊南面 5.5m远的地方，头朝东南方向躺着，头下流着血。

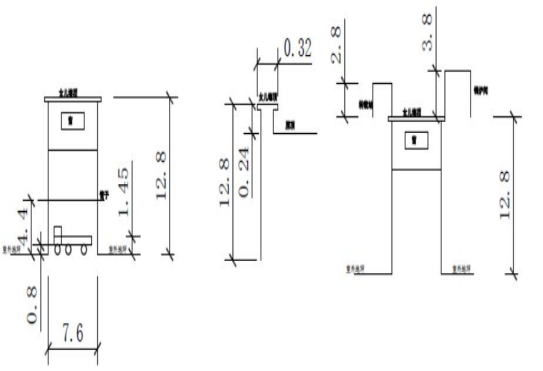
图 5　现场平面图

事故调查组有关工作人员和专家还对相关之间的距离进行了测量（见图 5、图 6）。
