新安汉关新安县南山市政工程有限公司“7·25”一般触电事故调查报告

2025年7月25日上午8时47分，新安县汉关街道办事处的新安县南山市政工程有限公司在洛阳中超新材料股份有限公司K01车间从事照明线路安装过程中发生一起触电事故，造成1人死亡，直接经济损失约119万元。

经调查认定，新安汉关新安县南山市政工程有限公司“7·25”一般触电事故是因施工人员违章作业造成的一起生产安全责任

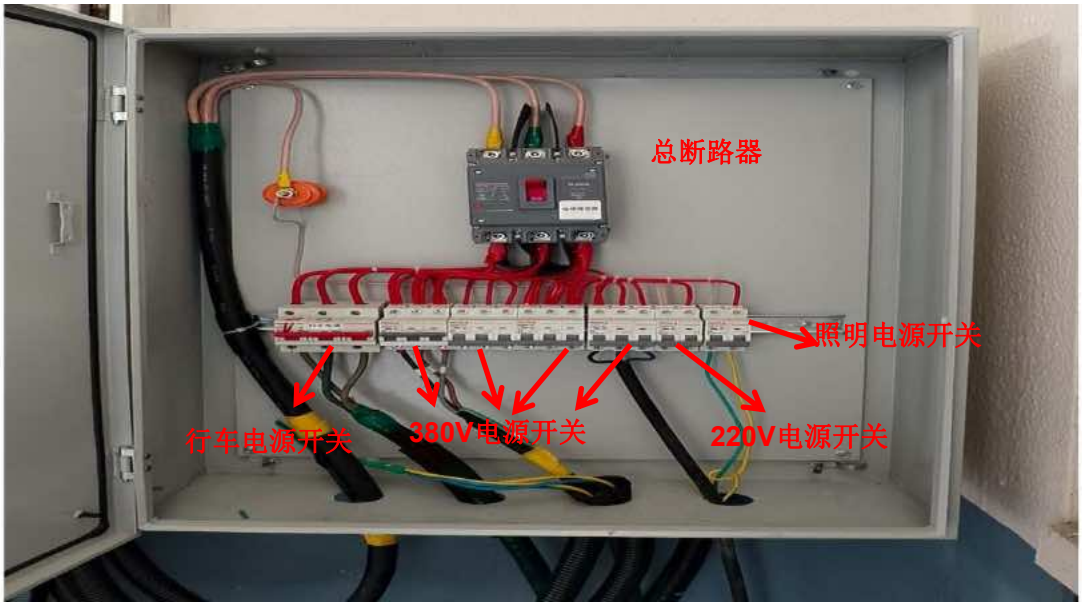
图1 K01车间南侧检修配电箱

2. 检修配电箱情况：位于K01车间南侧，该配电箱为车间检修用配电箱，上方有一个总断路器，型号为：CDM3S-250S/3300，下方有7个空气开关，最左侧是行车电源开关，型号为：DZ47-12.5；中间4个是380V电源开关，型号为：RDB5-63CB63；右侧2个是220V电源开关（其中最右侧一个为车间照明电源开关），型号为：RDB5-63CB25。事故发生当天该配电箱未上锁。

2025年7月25日凌晨1时28分，中超公司K01车间带班长林某在巡查中发现车间照明灯不亮，随电话通知电工刘某。刘某到K01车间检查后，将车间南侧检修配电箱下方最右侧控制照明线路的空气开关合闸，此时车间照明灯亮。

下楼到配电箱处，发现该配电箱内下方最右侧的照明空气开关处于合闸状态，立即将该配电箱内下方最南侧的照明空气开关断开，并在车间内大声呼救，并顺着设备楼梯进入二楼，登上电缆架。8 时 50 分吕某用手想拉住闫某召，但没拉住，闫某召就从电缆架镂空处坠落至车间地面。

（三）洛阳中超新材料股份有限公司。对涧川公司、南山公司以及本公司作业人员在同一区域内进行生产经营活动，且可能危及对方生产安全的情况，指定的专职安全生产管理人员未在现场进行有效的安全检查与协调[9]；K01车间建设项目竣工投入生产或者使用前，未组织对安全设施进行竣工验收；未及时检查整改存在的安全隐患，配电箱未按要求上锁[10]。

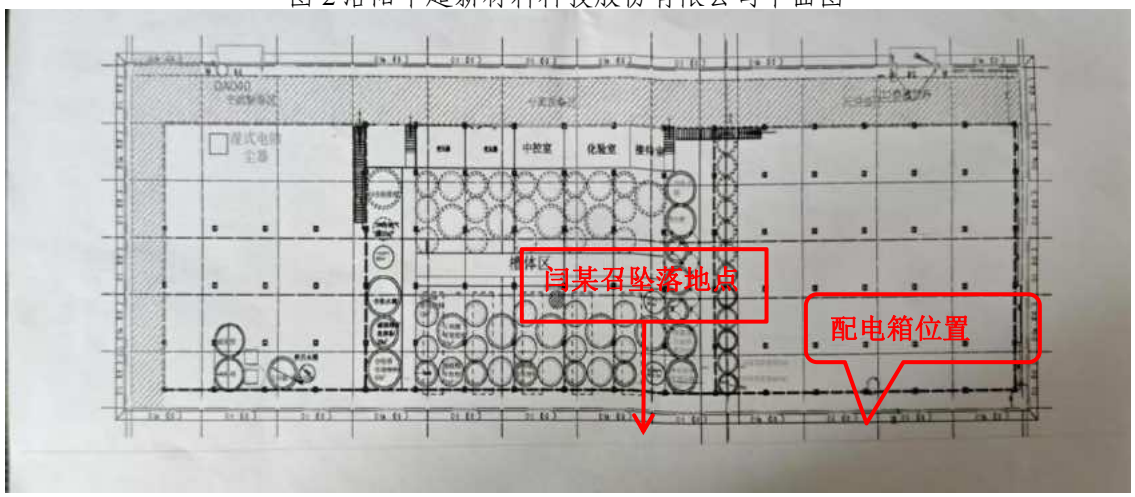
图 3K01 车间平面图

事故现场位于中超公司厂区南侧的 K01 车间，其东面紧邻厂区主干道，西面为空地，南面为 K02 厂房，北面为 6 车间和调度楼（见图 2）。该车间最南侧中间走道处，地面遗留红色安全帽 1 个，剥线钳 1 把，白色胶带 1 卷，以及若干未使用的穿线管；在坠落点西 2 米处有脚手架 1 个，脚手架下方有尚未使用黑色穿线管 1 盘和红色电线 1 盘，上方电缆架悬挂 2 根未接

的电线；地面有血迹（见图 3）；上方电缆架距离地面 5.88 米，该电缆架中间镂空 0.68 米*0.425 米。坠落地点距离正东方向车间检修配电箱 22 米，距离西侧脚手架 4 米，距离车间南侧围墙 1 米，距离北侧槽罐设备 0.65 米。
