潼关县太洲矿业有限责任公司“11·7”一般透水事故调查报告

来源：市应急局 发布时间：2026-04-16 16:00

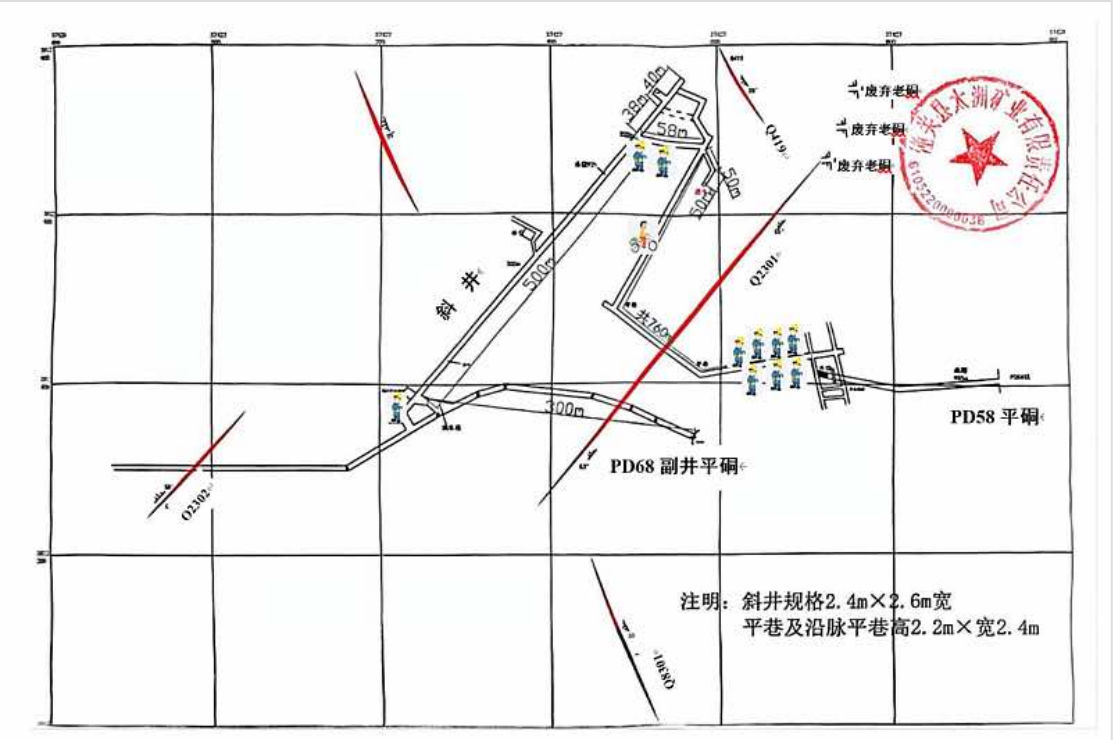
图1 透水前井下人员分布示意图

2025年11月6日18时，PD68坑口项目部经理高塬安排班长王飞带领10名工人下井作业。工人朱纯鹏负责在距PD68坑口300m处开卷扬机，工人朱纯星（死者）、李叶坤2人在沿脉巷道迎头打钻、放炮。班长王飞带领6人在与PD58坑连通的+900m平巷（距离斜坡道600m）清理巷道。岳立红（死者）负责驾驶三轮车往返将杂物运至溜眼溜到车场。

朱纯星（死者）、李叶坤2人用YT-28风钻沿巷道正前方和左右帮各开凿1个探水孔（孔深6m，孔径Ø42），开展探放水作业。11月7日4时30分许，2人打完爆破钻孔并完成炸药和雷管安装工作，于斜井500米1#平巷158米处实施启爆。起爆后不到1分钟，作业现场断电，同时强大水气流冲击波将巷道左帮站立的李叶坤冲出4m倒在斜坡道上方，将背向来水方向的朱纯星（死者）冲到斜坡底后失联。岳立红（死者）驾驶三轮车向斜坡道溜眼处运渣时，被透水急流冲倒失联。

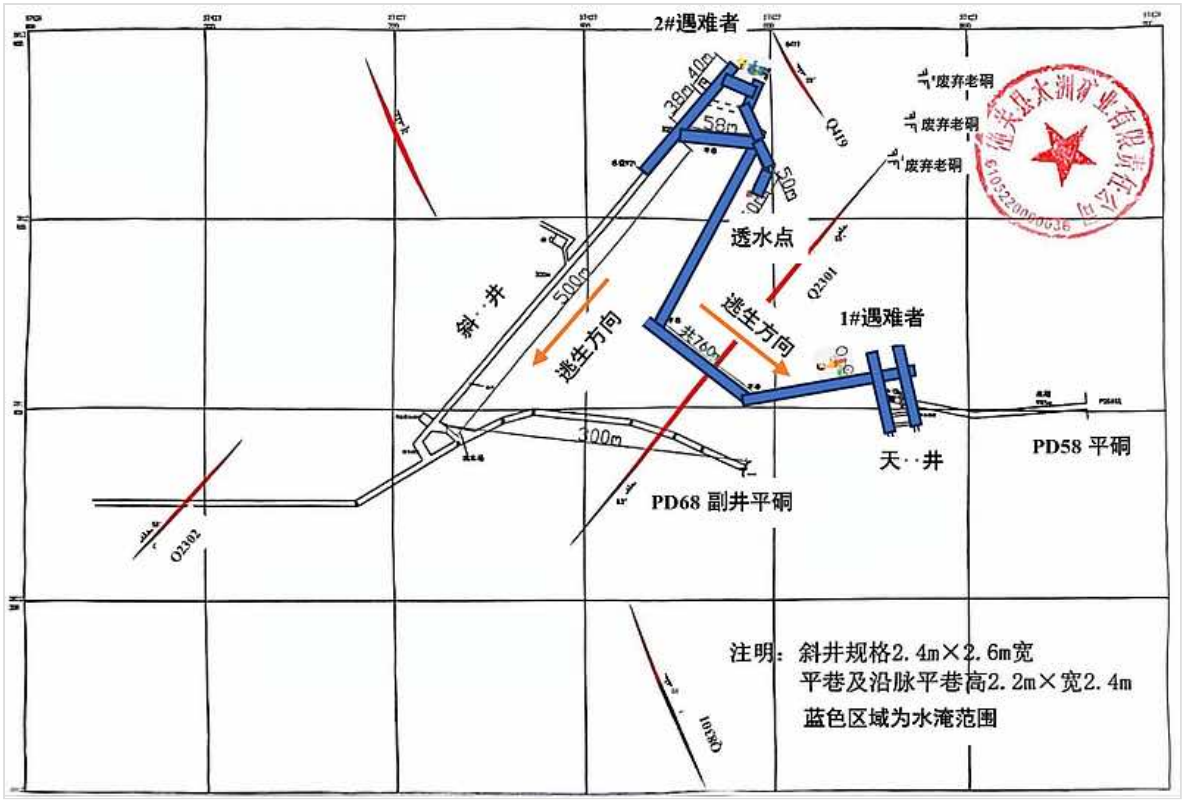
图2 透水后遇难人员分布示意图

至此，井下仅剩朱纯星（死者）和岳立红（死者）2人被强大水流冲走失联。

太洲矿业违规进行爆破作业，引发老空水透水，造成事故发生。
