营山清水生产道路工程“12•4”一般车辆伤害事故的调

时间：2024-01-24 | 来源：营山县“11·24”事故调查组

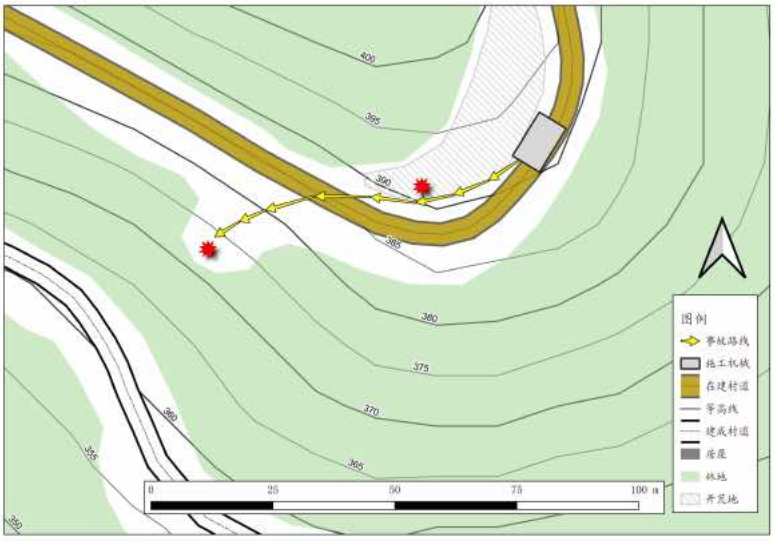
（事故现场及事故装载机后退路线复原图）

2023年12月4日下午，张映国驾驶柳工牌ZL50－C装载机在清水乡水磨村道路建设施工现场作业，使用凝土运送到路面浇筑处倾倒。12月4日16时左右，在张映国大约运送了10铲斗混凝土时，路面浇筑到转弯驾驶装载机刚将一铲斗混凝土运送到施工点，正准备卸料时，装载机突然沿着道路下坡方向后退，并撞向山壁。因北侧的山壁为开凿而出且坡度较缓，装载机的左侧轮胎驶上了山壁，右侧轮胎仍然在道路上。装退驶过弯道，左侧轮胎也驶下山壁，撞倒正在弯道处从事模板作业的侯吉祥。然后装载机继续后退，驶界，倾覆于道路西南侧的路基边坡之下，四轮朝天，张映国被困装载机驾驶室内。此时现场其他工人、管即组织施救，并拨打110报警电话和120急救电话。

经勘查，事故道路工程为村社道路，事发时正在进行混凝土路面铺装施工。事发处道路沿东南方向上坡，沿上坡方向勘察，道路左侧为开凿而出的山壁，道路右侧为高陡边坡。“7”字型转弯处北侧山35%，道路西南侧边坡的纵坡约为50%。道路西南侧边坡下有一完全倾覆的柳工牌装载机。“7”字型转道半径为17.8米，内侧弯道半径为14.7米。事故现场道路的纵向坡度为23.5%～28.6%之间。
