自流井五星街“4•9”一般道路交通事故调查报告

来源：自流井区应急管理局　发布时间：2026-08-10　浏览量：168

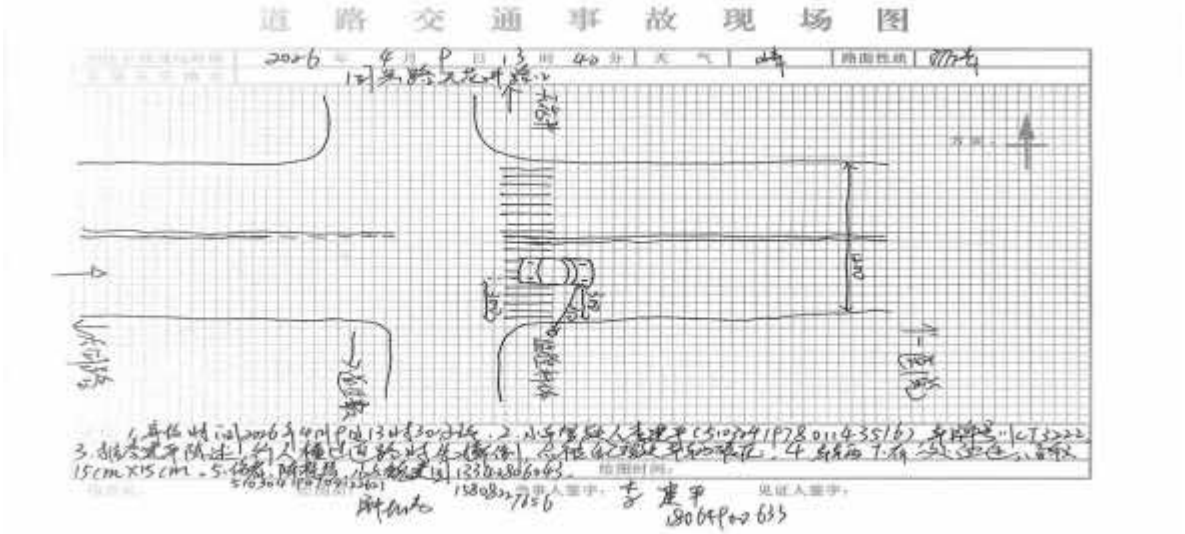
图1 道路交通事故现场图（自贡市公安局交通管理支队直属一大队提供）

2026年4月9日13时许，李某平驾驶川CT3222小型轿车沿自流井区同兴路由石缸井路口方向往五星街方向行驶，13时21分，当车辆行驶至自贡市自流井区同兴路天花井路口人行横道处时，李某平未按规定在停止让行线外停车让行，注意力不集中造成对前方人行横道情况观察不足，碾压摔倒在人行横道上的行人陈某琴，造成陈某琴受伤的交通事故。陈某琴经自贡市第四人民医院医治无效于4月9日16时54分死亡。

现场位于自贡市自流井区同兴路天花井路口人行横道处，道路为双向通行四车道，两侧有行道树，设置有禁停标志，路面施划有人行横道、双实线、分道线、停车让行线，沥青路面，路面完好、干燥，

白天，可视条件良好。
