龙口黄山馆龙口海盟机械有限公司“11·17”一般车辆伤害事故调查报告

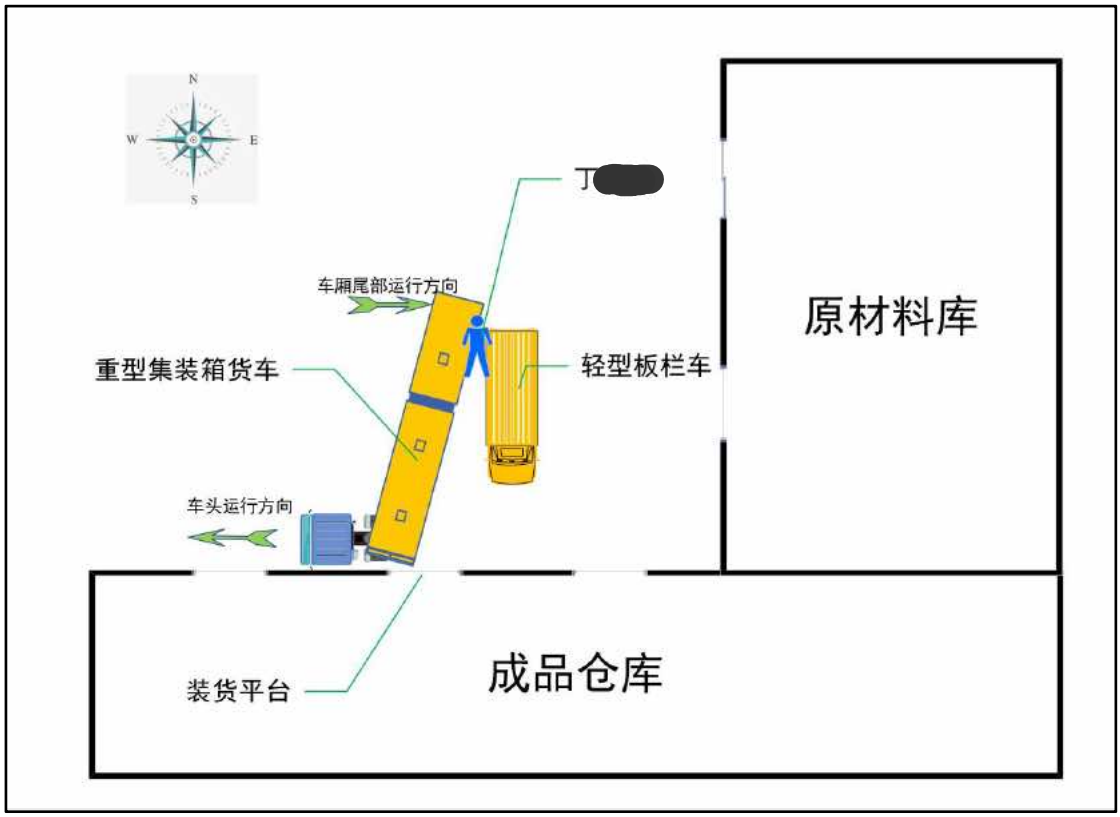
图 2：事发时车辆及人员位置图

2.事故现场车辆及人员分布情况。皓信包装货车栏板车呈南北向，车头朝南，车辆东侧为原材料库；锦亚顺通鲁 U****6/鲁 U***5 挂重型半挂牵引车车头朝西，后方挂车呈南北向，挂车前方略向西偏，前箱靠近成品仓库装货平台，尾端与栏板车中后部平齐，死者丁**头朝西，躺在栏板货车中后部西侧地面上。

事故前，鲁U****6/鲁U***5挂重型半挂牵引车车头朝西尾朝北停止，鲁F****S栏板车头朝南尾朝北停在其后，丁**位于两车之间；事故时，鲁U****6/鲁U***5挂重型半挂牵引车左后部挤压丁**并与鲁F****S福田牌轻型栏板货车右侧中部接触发生碰撞[4]。经龙口市公安局鉴定，死者丁**系车祸致颅脑损伤死亡[5]。
