深圳龙岗园墩路51号自建房电梯井道砌筑工程“1·2”较大高处坠落事故调查报告

2025年1月2日14时36分许，深圳市龙岗区南湾街道丹竹头社区园墩路51号自建房电梯井道砌筑工程发生较大高处坠落事故，造成3人死亡，直接经济损失6,298,585元。

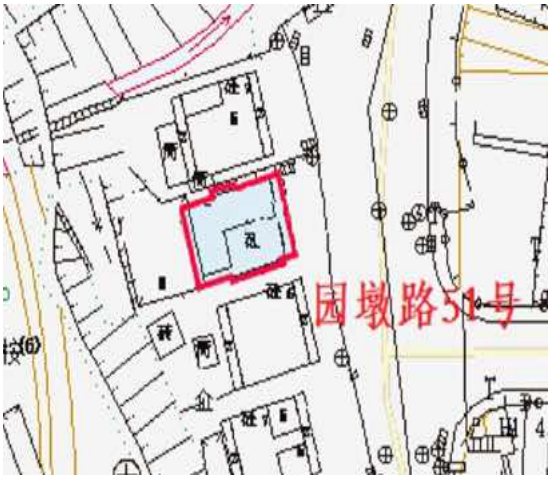
图 1 涉事建筑位置

1.基本情况。涉事建筑位于深圳市龙岗区南湾街道丹竹头社区园墩路51号（见图1），权利人杨凤梅，1992年7月15日取得《建设用地规划许可证》[1]，许可用地面积为100㎡，建设规模为1栋3.5层380㎡，1996年12月30日完工。建成后该建筑实际[2]基底面积136.11㎡，总建筑面积1211.48㎡，共8层，其中1层120.60㎡，2至6层均为154.36㎡，7层为154.47㎡，8层为124.86㎡，楼顶加建不锈钢雨棚（见图2）。

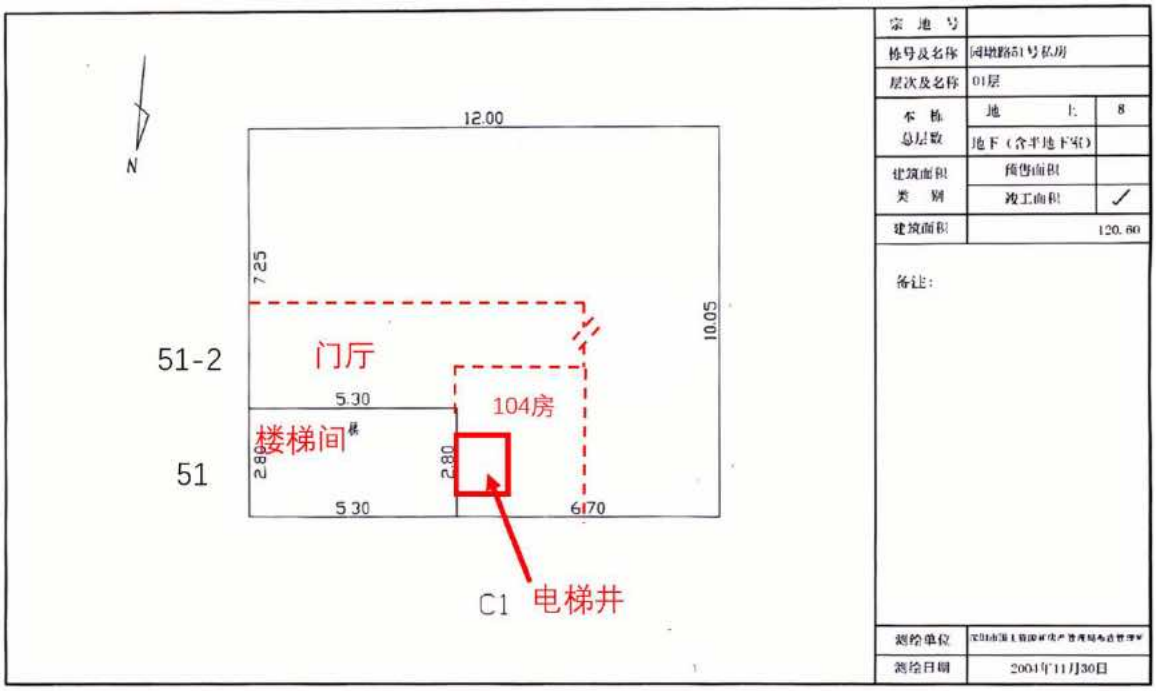
图 3 涉事建筑 1 层平面图

涉事自建房室内 1 层布设有门厅、房间，2 至 8 层每层均布设为房间。其中加装电梯井道底坑设置在 1 层 4 号房间内，楼梯休息平台设置为 1 层电梯出入口（见图 3）。

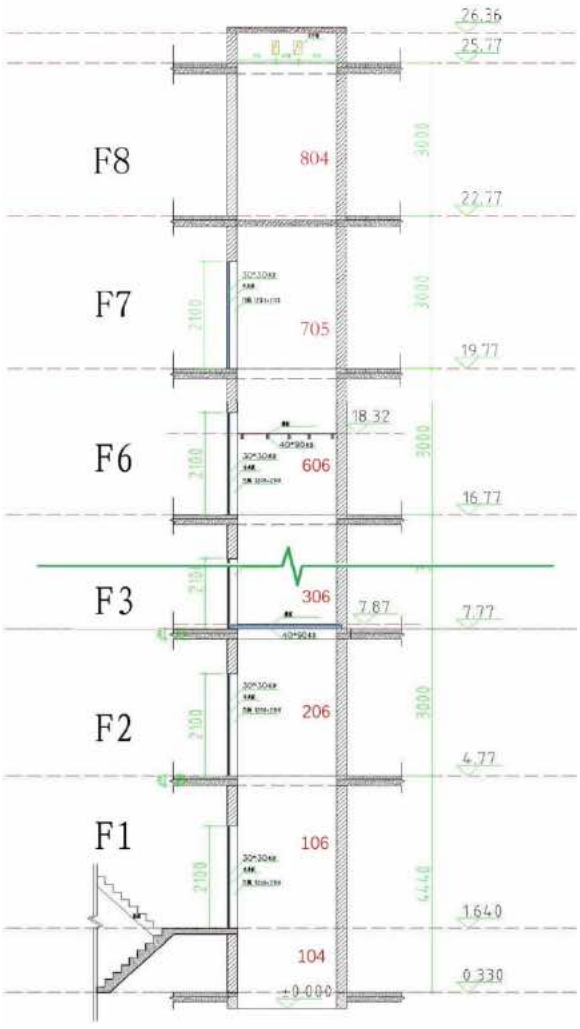
图4 电梯井道剖面示意图

2至6层的电梯井道设置在6号房间，7层电梯井道设置在5号房间内，8层以上的电梯井道封闭，作为无机房电梯配套空间（见图4）。电梯出入口各层门洞均采用石膏板临时封闭并涂白，楼内所有房门均设置了密码锁（见图5）。

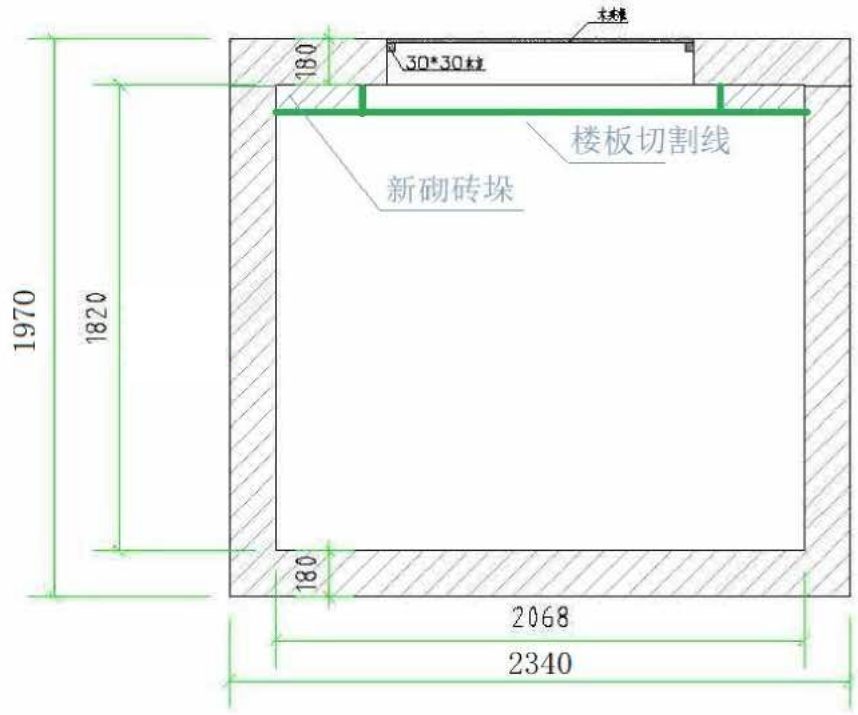
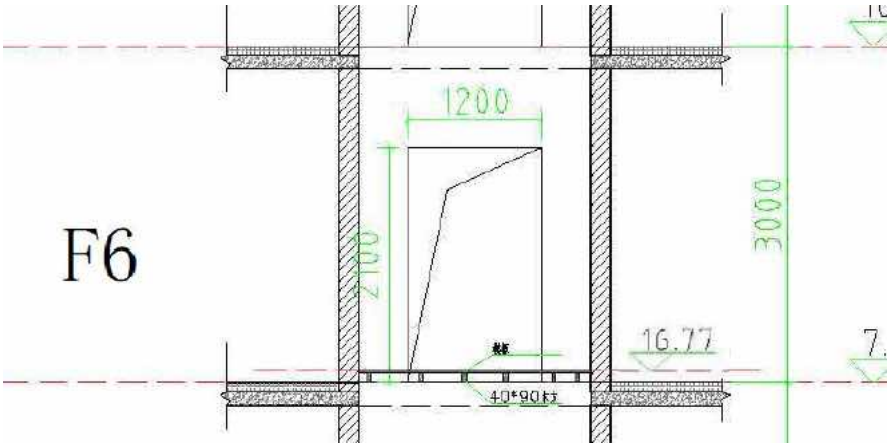
图 6 电梯井道现状平面图

5.涉事电梯井道加建工序。一是在楼梯间休息平台用混凝土切割机切割西侧墙面，形成电梯层门门洞，并使用石膏板封闭。**二是**用混凝土切割机切割 2 至 8 层楼板，形成电梯井道洞口。**三是**利用原有墙体和红砖砌筑成的三面墙体，围合形成 1 至 8 层电梯井道（见图 6）。

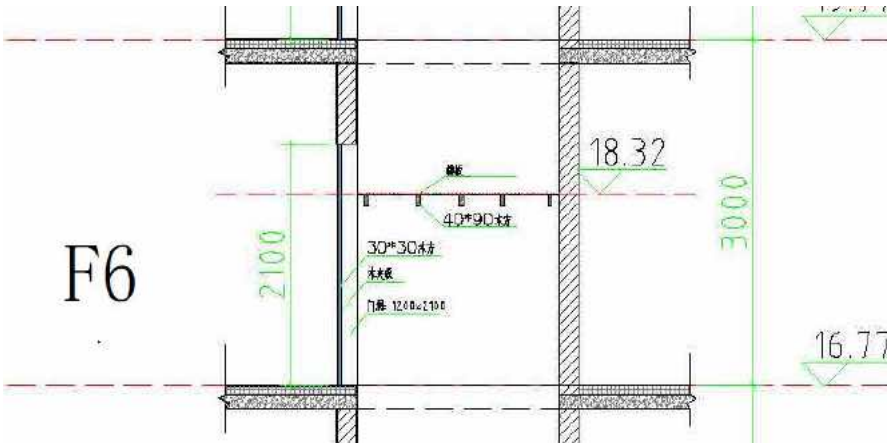
图7 第一次操作平台搭设示意图（以F6为例）

面，平台面四角用铁钉固定后成为砌筑操作平台，2层到8层电梯井道砖墙砌筑作业每层需搭设2次砌筑操作平台。首次搭设先将5根二手方木放置在作业楼层楼板地面，垂直于电梯层门摆放，满铺木模板用钉子固定，形成第一次砌筑操作平台（见图7）。在电梯井道砖墙砌筑至1500mm左右高度时，拆除第一次砌筑操作平台的五根方木和木模板搭设第二次砌筑操作平台，五根方木平行于电梯层门摆放在电梯井道砖墙上，满铺木模板

用钉子固定，形成第二次操作平台（见图8）。

2.操作平台搭设材料质量不过关。搭设操作平台架体材料系二手方木，无质量证明文件，来源无法溯源，不符合《建筑与市政施工现场安全卫生与职业健康通用规范》(GB55034-2022)[15]要求，加之方木本身具有木节等固有缺陷，使用中反复拆卸，二手方木承载能力下降，不符合《建筑施工高处作业安全技术规范》（JGJ80-2016）要求。

3.现场作业实际荷载超过操作平台承重方木承载能力。对电梯井道内散落的木模板、砂浆、红砖重量和操作平台上3名砌筑工人体重核算,事发时操作平台承重方木总荷载超过436kg，且3名工人自重和红砖重量集中于操作平台中间位置的三根方木上，使操作平台承重方木处于最不利受力状态。经模拟试验，在此状态下，操作平台承重方木变形、拉断，操作平台坍塌。同时，经理论验算，至少需要8根方木搭设操作平台才能满足现场实际荷载。

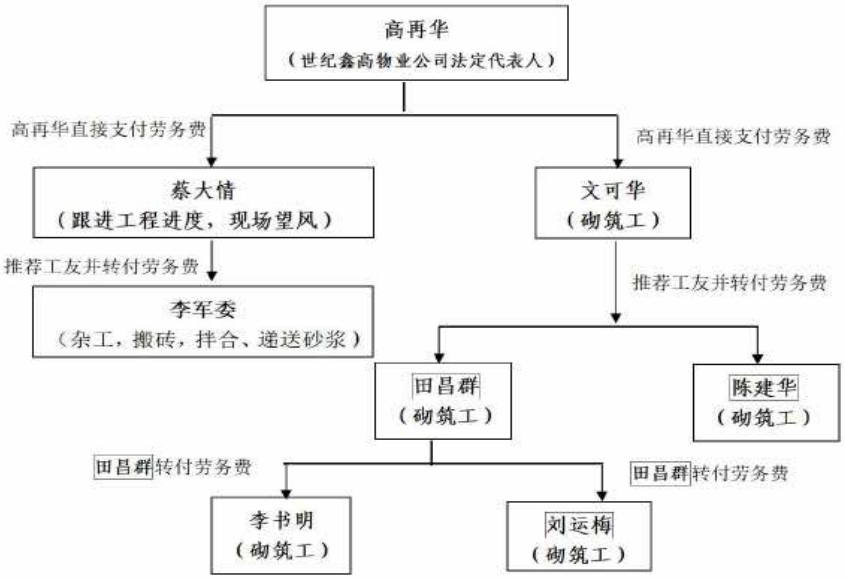
图 9 现场作业人员和分工情况

（7）刘运梅，男，54岁，身份证号码：429006197006 04XXXX，田昌群推荐的砌筑工，负责现场电梯井道砌筑，劳务费由田昌群转付。

[14] 文可华，男，52岁，身份证号码：5129231972XXXX，砌筑工，负责现场电梯井道砌筑，由高再华雇用，并直接支付劳务费，为高再华推荐工友田昌群、陈建华，并转付劳务费。2024年12月21日进入涉事建筑施工，12月29日离开涉事建筑施工现场。

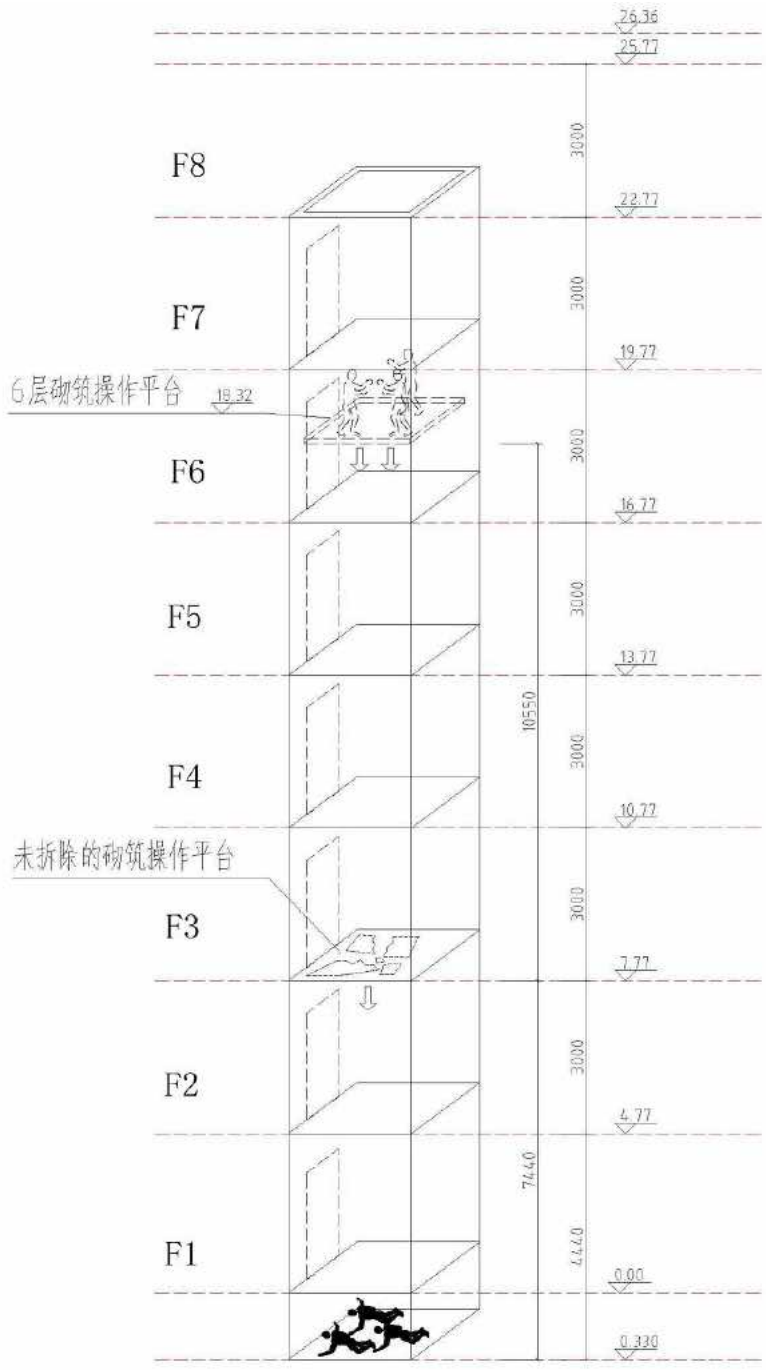
图 10 砌筑工人高处坠落示意图

14时36分许，操作平台中间3根承重的二手方木断裂，操作平台坍塌，刘运梅、田昌群、陈建华随即坠落，砸穿位于三层楼面未拆除的操作平台后，坠落至电梯井道底坑。

通过现场勘验、模拟试验和理论验算等，认定本次事故直接原因为：**因操作平台承重方木上的总荷载超过其极限承载能力，承重方木变形、拉断，操作平台整体坍塌，正在操作平台上作业的3名工人因未佩戴使用安全防护用品，从18.32米的高度坠落，因电梯井道未设安全平网，砸穿位于三层楼面未拆除的操作平台，坠落至电梯井道底坑死亡。**

5.电梯井道安全防护设施缺失。砌筑完成的电梯井道高度已达 18.32 米，但施工方未按《建筑施工高处作业安全技术规范》（JGJ80-2016）要求，施工前在电梯井道内每隔 2 层且不大于 10m 加设一道安全平网，致使工人坠落后没有安全平网缓冲，直接坠入电梯井道底坑。

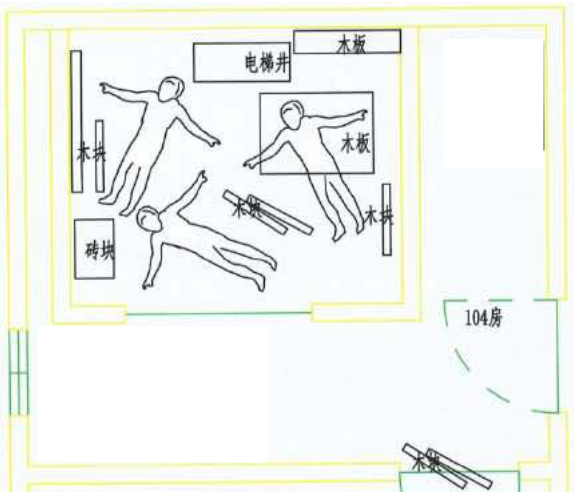
图 12-2 砌筑工人坠地示意图

2.电梯井底坑有关情况。据现场勘验和公安机关现场勘查，坠落于电梯井底坑内的 3 名砌筑工人刘运梅、田昌群、陈建华如图 12-2 所示分布，周边及 3 名工人身上散落着砂浆、砂浆桶、红砖块、木模板和方木等。
