玉林博白“6•5”较大道路交通事故调查报告

2025-09-24 17:00 来源：玉林市应急管理局

事故调查组认定：玉林博白“6·5”道路交通事故是一起较大生产安全责任事故。

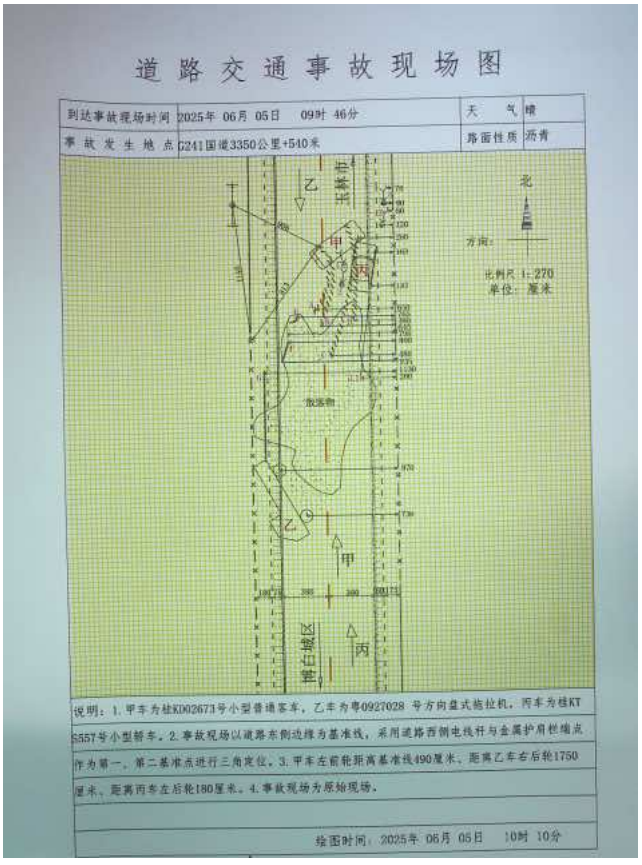
图1 事故现场图

事故中心现场位于G241线3350km+540m处。现场道路呈南北走向，南通往博白县城，北通往玉林市福绵段是沥青路面，划分有中心黄虚线，有效路面宽760厘米，东、西两侧路肩宽均为255厘米。现场路段平好，路表干燥，标线模糊，视线一般。路段限速小车80公里/小时。事故现场为原始现场。

采用道路西侧外的电线杆、西侧路肩护肩栏端点为第一、第二基准点，道路东侧路肩边缘线为基准线肇事桂KD02673号小型普通客车的右前轮进行三角定位。第一、第二基准点相距1140厘米，第一、第二基准待测点为906厘米、813厘米。

在桂KD02673号小型普通客车（简称：甲车）、桂KTS557号小型轿车（简称：丙车）与粤0927028号方机（简称：乙车）停车位置之间，现场路面可见一片大面积散落物和1条明显轮胎拖印、4条明显的轮胎侧滑显的挫划印。

（1）现场散落物可见约148.52平方米（1580厘米x940厘米）范围内，散落着机油、车体残片、玻璃碎落物中心距离基准线700厘米、距离甲车左前轮790厘米。

（2）甲车左侧路面可见3条明显侧滑印，分别为甲车在事发碰撞，车体往前滑行时，由左前轮、右前轮胎与路面摩擦形成，分别标记为A、B、C。A侧滑印全长440厘米，起点距离基准线650厘米，终点至甲底。B侧滑印全长530厘米，呈弧形状态，起点距离基准线645厘米、距离A侧滑印起点110厘米，终点至甲底；该侧滑印每间隔170厘米分别距离基准线524厘米、490厘米。C侧滑印全长840厘米，起点距离基准线4离B侧滑印起点270厘米，终点至甲车左后轮胎底。

（3）在乙车后面的路面可见3条挫划印，分别标记为E、F、G。E挫划印在事发碰撞时，由乙车传动轴刮擦形成，全长37厘米，起点距离基准线765厘米、距离A侧滑印起点100厘米，终点距离基准线798厘米。F发时，乙车后桥损坏断裂与路面刮擦形成，全长190厘米，起点距离基准线860厘米、距离E挫划印起点140距离基准线935厘米、距离乙车右后轮960厘米。G挫划印在事发时，乙车向右侧翻，车厢右侧栏板与路面刮长846厘米，起点距离基准线1130厘米、距离F挫划印起点310厘米，终点至乙车车厢右侧栏板。

（4）在丙车尾部路面可见1条轮胎拖印（标记L1）和1条轮胎侧滑印（标记D）。L1轮胎拖印为丙车在轮与路面摩擦形成，全长967厘米，起点距离基准线260厘米，终点至丙车右前轮胎底。D侧滑印是为丙车时，丙车的左前轮与路面摩擦形成，起点距离基准线380厘米、距离L1起点301厘米，终点至丙车左前轮胎底
