# 新吴硕放无锡市巨燊科技有限公司

# “11.18”一般物体打击事故调查报告

“11.18”一般物体打击事故调查组

2025 年 1 月 8 日

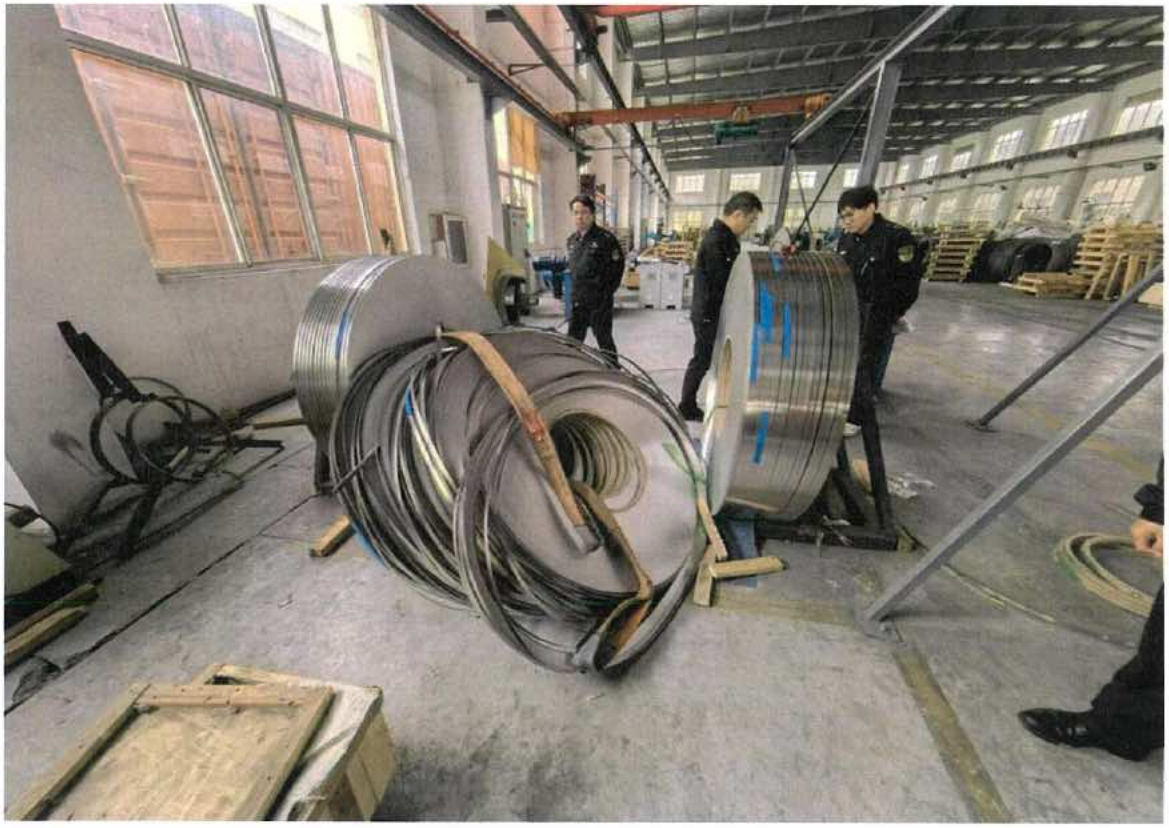
2024年11月18日7时30分许，霍秋生在巨燊科技公司生产车间南侧钢卷堆垛处准备进行钢卷吊装作业，此时，霍秋生站在钢卷正前方，使用螺丝刀在第四卷钢卷处撬开缝隙，随后使用行车吊带穿过缝隙捆绑住四卷钢卷，刚准备起吊时，堆垛的钢卷发生了倾覆，将在钢卷正前方的霍秋生压倒。在一旁机台作业的杨仕平和王相春看到后立马呼喊车间工作人员前来帮忙施救，并使用行车将压在霍

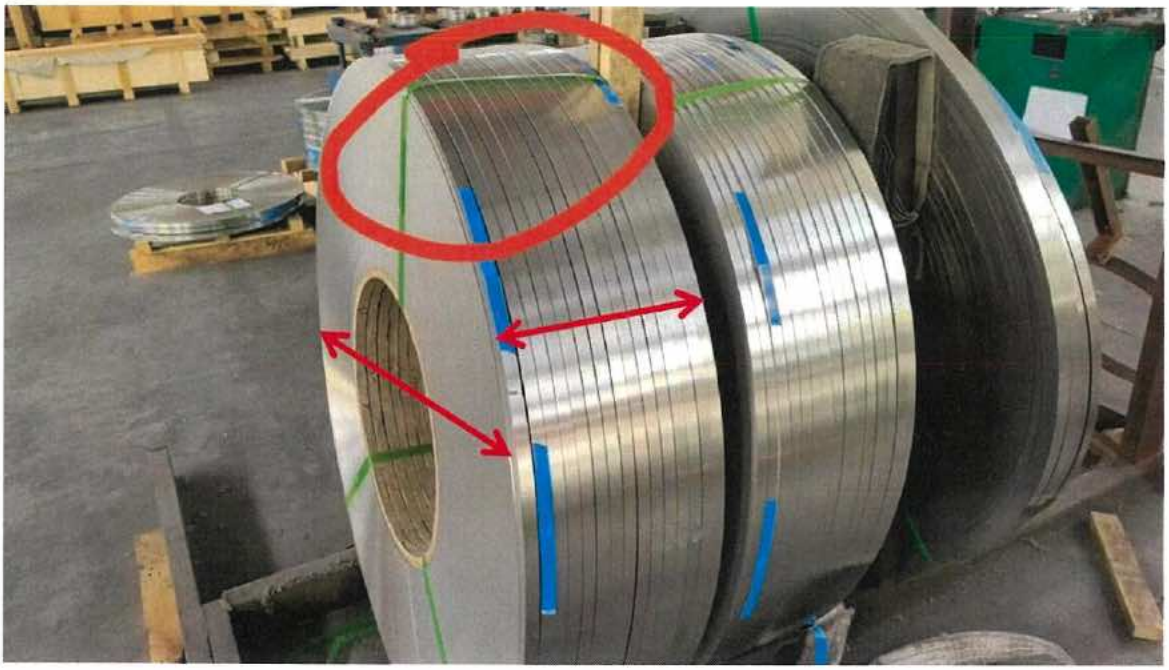
（图1）

事故现场位于巨燊科技公司南侧钢卷堆垛处（图1），钢卷货架南侧有一捆钢卷斜靠在货架南侧支撑架上（共16卷），中间一捆钢卷发生倾覆，北侧一捆钢卷斜靠在货架北侧支撑架上。
