赣州市国鑫矿业有限公司全南县小叶岽萤石矿“5·19”一般冒顶片帮事故调查报告

全南县人民政府事故调查组

2025年6月

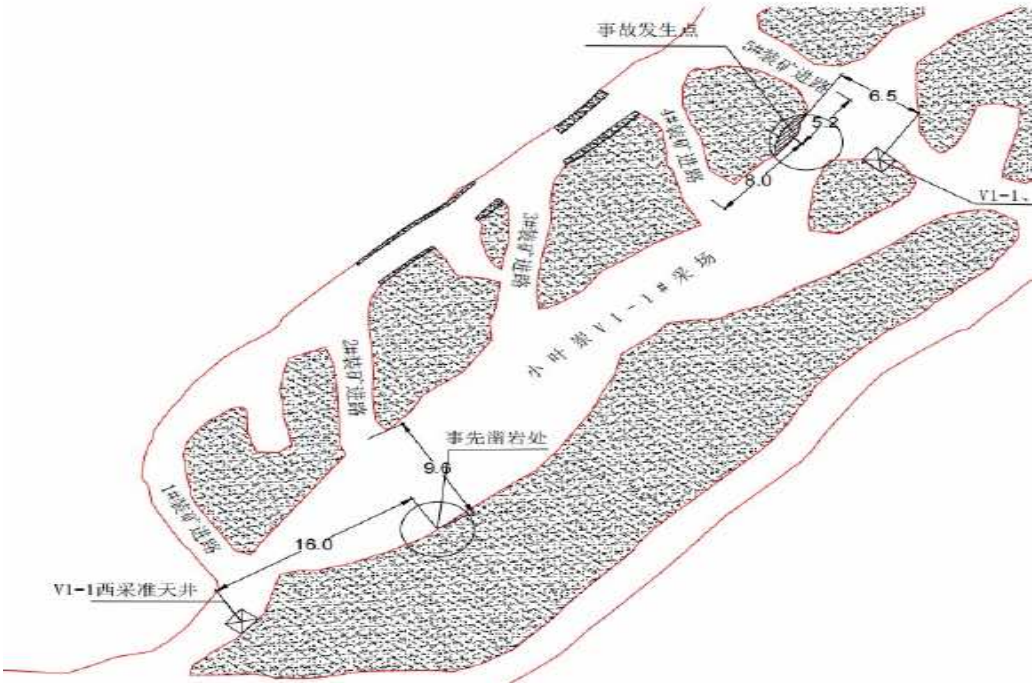
现场勘察照片

经现场勘察，V1-1#采场正处于回采作业阶段：采场西端已回采至约 12m 高度，东端至约 5.6m 高度；采幅最宽处约 9.6m，现状矿体宽度与采场单体设计不相符。顶板围岩破碎松散，多处裂隙，并有松石塌落的新鲜痕迹。现场见一块塌落松石，尺寸为 0.8m×0.7m×0.3m（长×宽×高）。有一台倾倒在地的 YT-28 型凿岩钻机，配套钻杆，撬棍等。

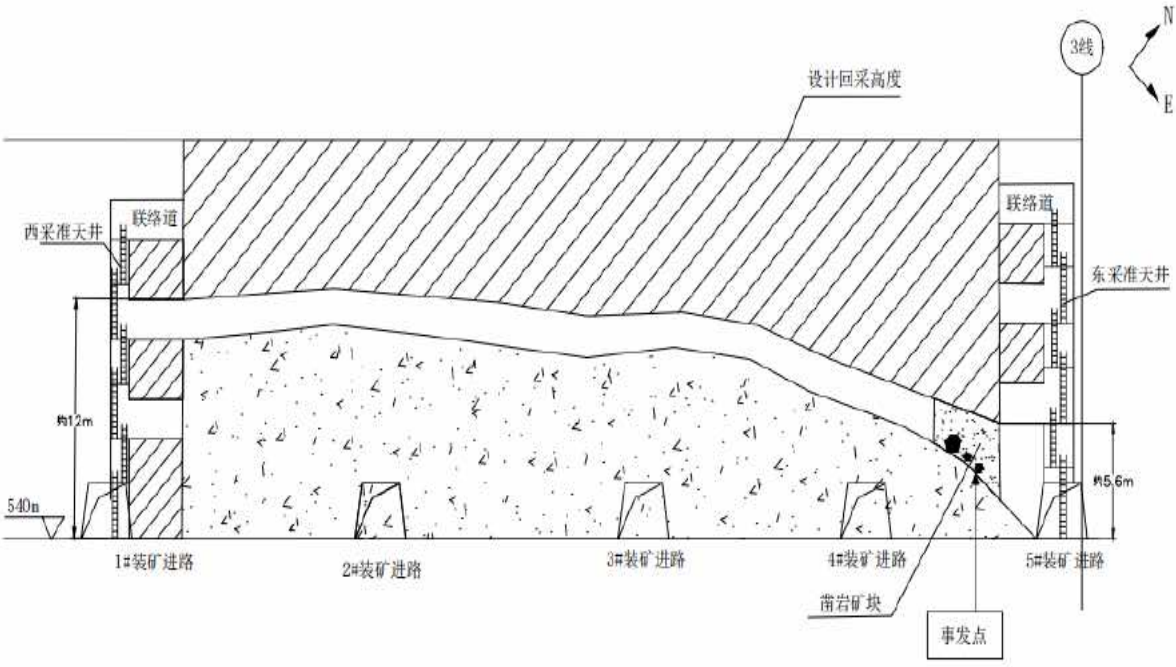
现场勘察平面示意图

4.生产管理不到位。事发的+540m中段V1-1#采场西端上采高度12m，东端上采高度5.6m，采幅均宽度约8.5m，未严格控制采幅标准，导致顶板暴露面积超出安全限值，容易诱发冒顶片帮风险。
