袁州彬江宜春市中联石材有限公司“1•29”一般机械伤害事故调查报告

2024年1月29日20时50分，宜春市袁州产业园新材料产业园工业大道36号，宜春市中联石材有限公司发生一起一般机械伤害事故，

造成一人死亡，直接经济损失207万元。

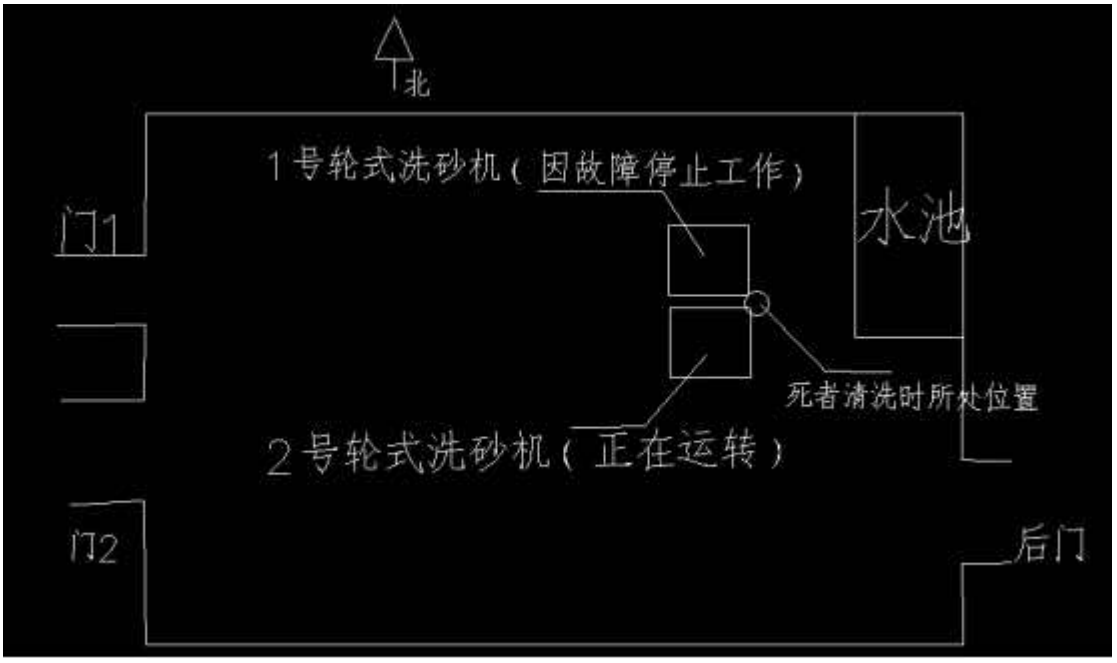
附图1：事故现场示意图

宜春市中联石材有限公司拟在2024年1月30日停产放假，定于2024年1月29日开展清场作业。由于清场作业需要，2024年1月28日，该公司边角料循环利用生产线负责人李某军打电话请潘某军于次日安排清场作业。2024年1月29日8时许，潘某军带朱某平等人员来到宜春市中联石材有限公司5号车间（边角料循环利用生产线）开展作业，当天，4名临时工（潘某军、朱某平、李某根、李某平）对轮式洗砂机及周边进行清理作业，另有一名员工戴某桃在该车间门口处驾驶铲车进行铲料堆放作业，两台轮式洗砂机并排安装，间距较近（约20至30公分）。20时许，1号轮式洗砂机（见图示）发生故障被卡，为消除该轮式洗砂机故障，朱某平和潘某军一同用水冲洗该轮式洗砂机，潘某军站在平台下方握着水管后端，朱某平站在两台轮式洗砂机中间的东侧平台上（平台约1米高），侧对正在运转的2号轮式洗砂机（见图示）手握水管喷头（水管总长约13米，喷头为被改装后的约1.5米长的硬塑料管），清洗水管喷头从两台轮式洗砂机间隙中对1号轮式洗砂机筛进行冲洗，20时50分许，由于朱某平将水管喷头误入正在运转的2号轮式洗砂机内，导致喷头与正在转动的2号轮式洗砂机发生碰撞，在碰撞力作用下使朱某平站立失衡倾倒而跌落2号轮式洗砂机轮内，造成机械伤害事故发生。21时18分许，110、120、消防救援、园区相关工作人员相继赶到现场，经全力抢救无效，21时50分宣布朱某平死亡。事故现场图见附图1、附图2。
