洛阳孟津河南宸岳化工有限公司“10·11”一般火灾事故调查报告

（网上公示稿）

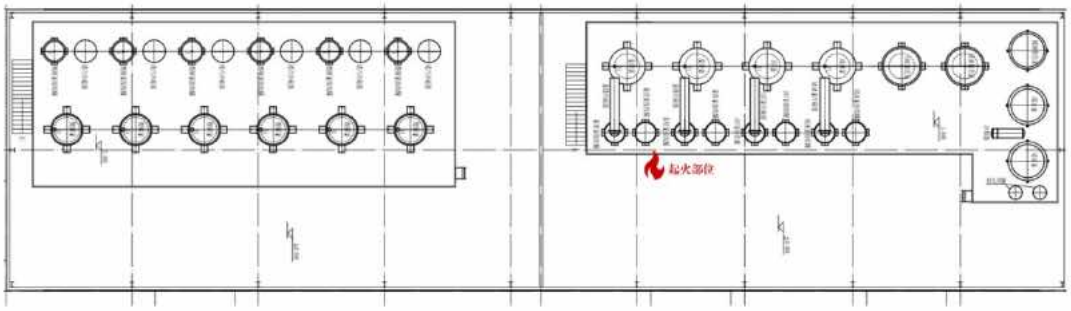
图 1 平面示意图

发生事故的部位位于重排釜 R1001B 东部框架外侧接收桶桶口处。最先发生事故的 XXIBC-01 钢塑复合中型散装容器（以下简称吨桶），由宸岳公司从杭州临平洽鸣贸易经营部（个体工商户）购置，生产日期为 2025 年 9 月，内胆日期为 2025 年
