吴兴埭溪浙江中曼制冰系统有限公司“4•1”一般坍塌生产安全事故调查报

发布日期：2026-06-18 16:06:26

2026年4月1日上午10时30分左右，在浙江中曼制冰系统有限公司发生一起一般坍塌生产安全事故，造成1人死亡，直接经济损失192万元。

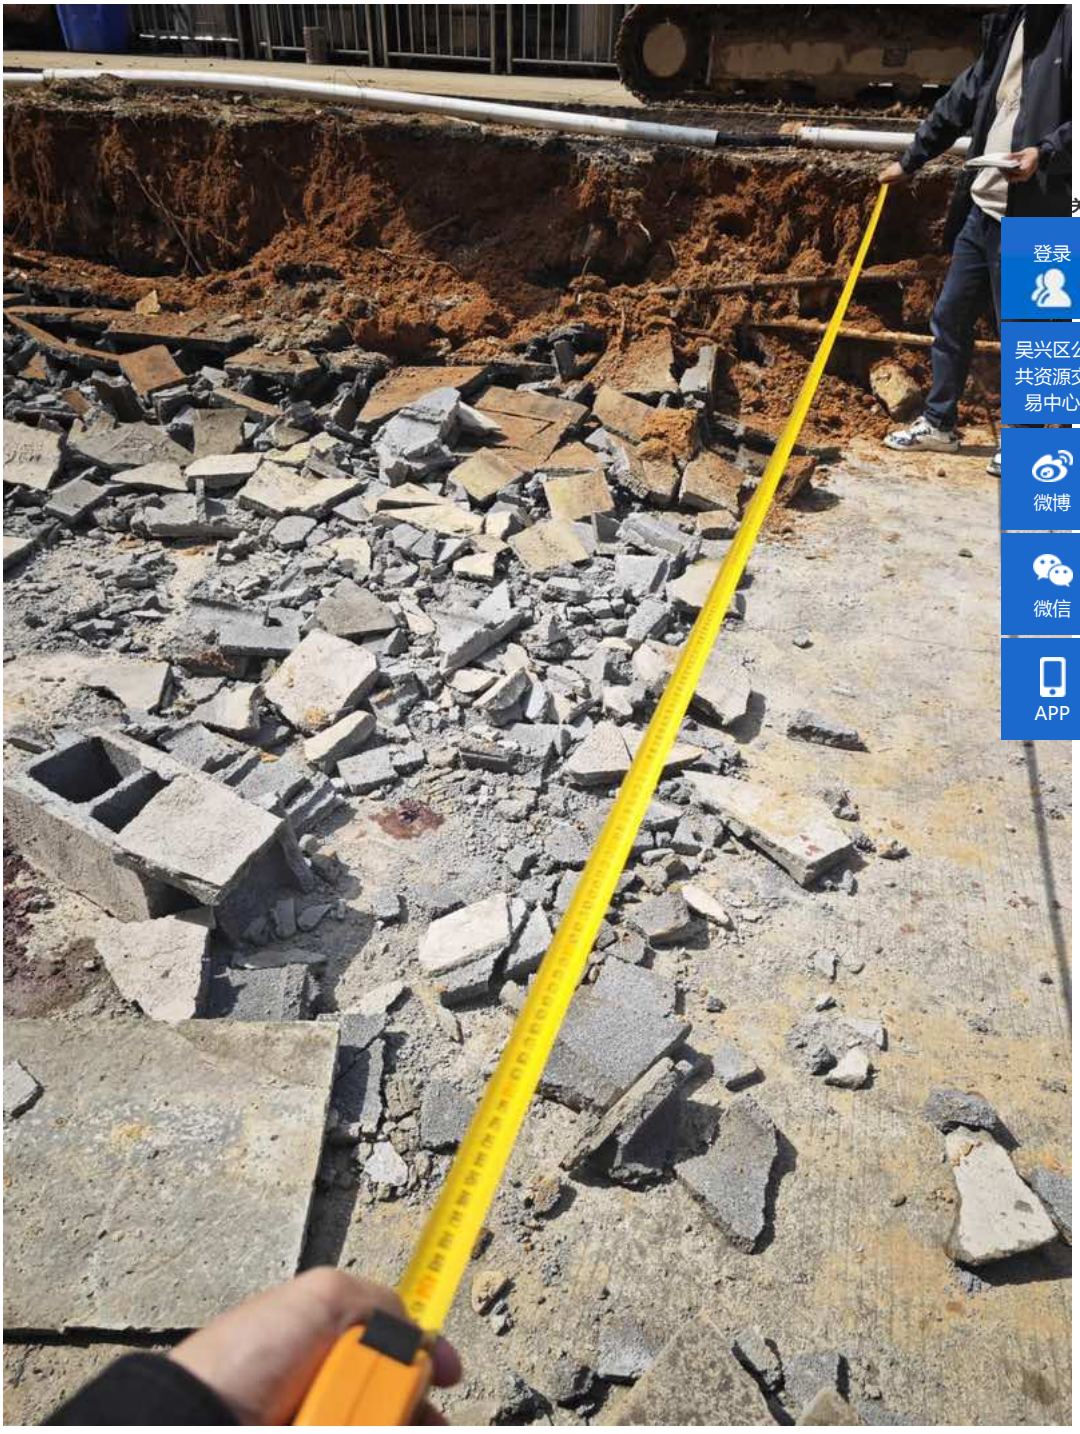
图3 地面残留血迹照片

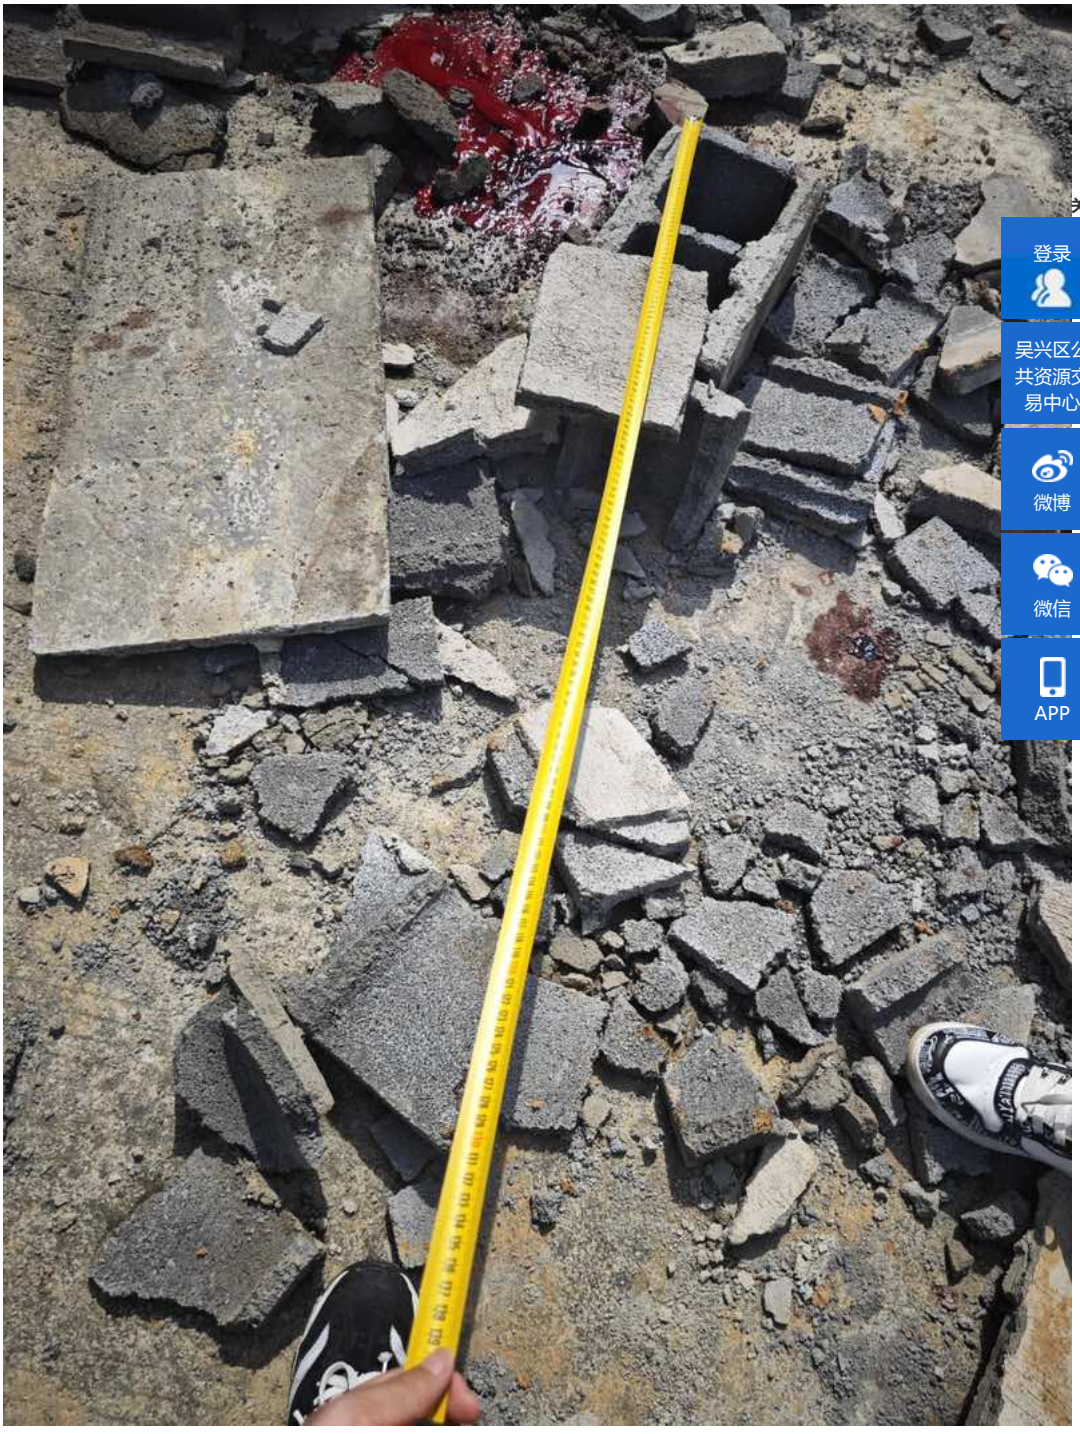
图4 血迹离围墙约390cm

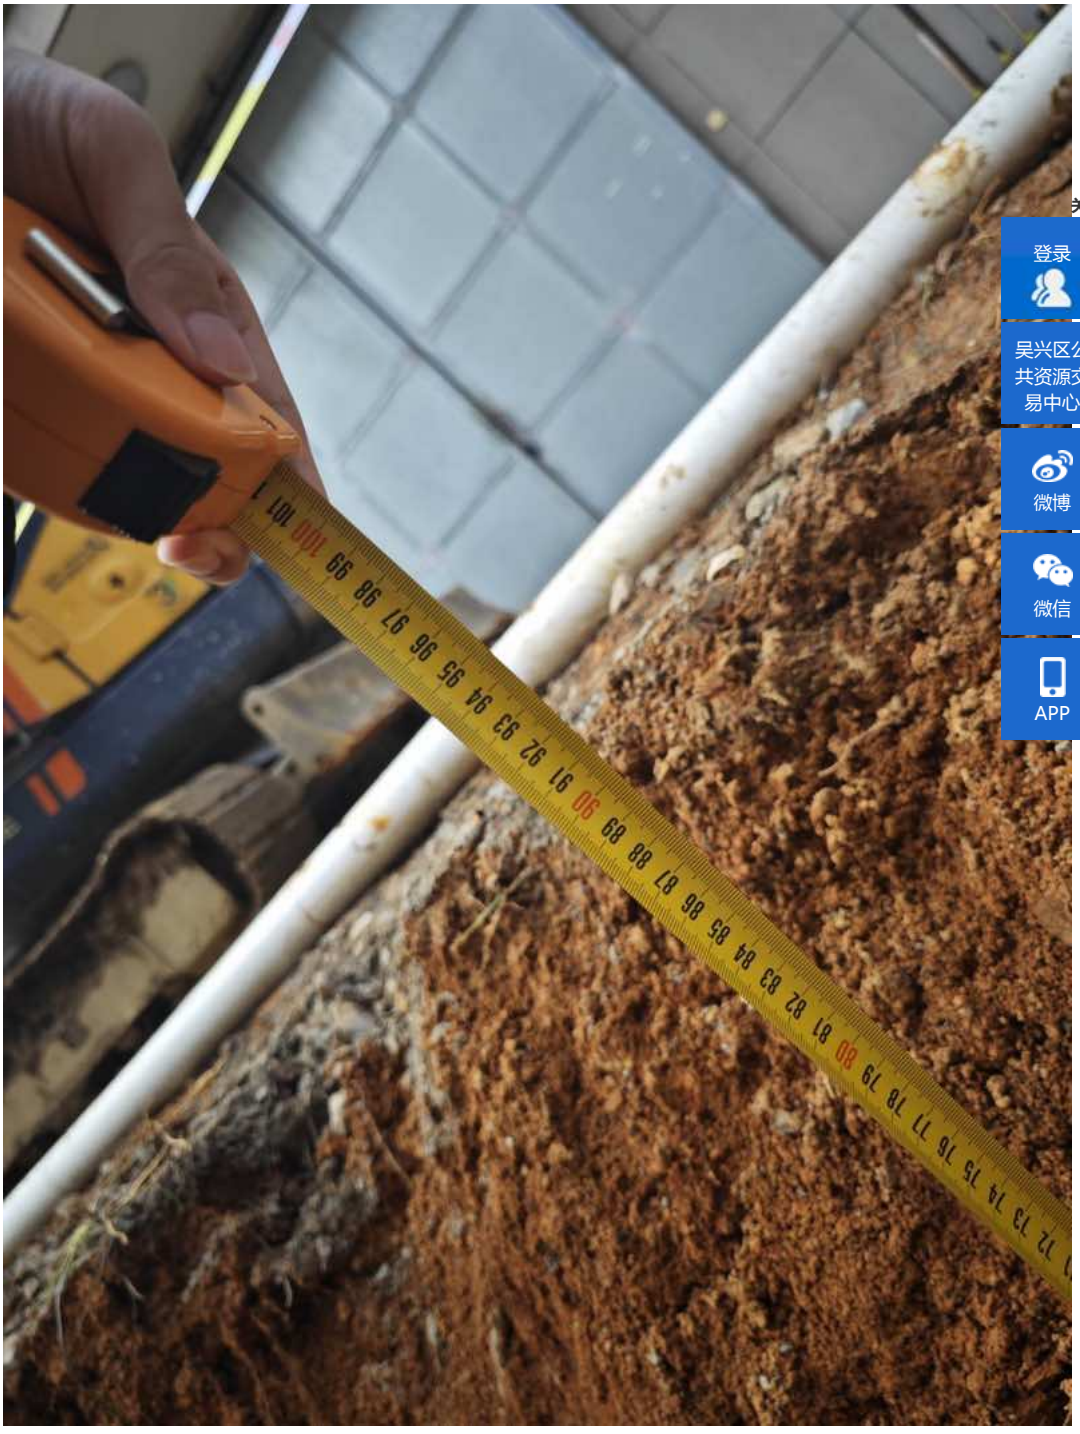
图5 血迹离围墙西北段135cm
