浙江天圣化纤有限公司“1·3”一般机械伤害事故调查报告

绍兴市柯桥区人民政府事故调查组

2025 年 11 月

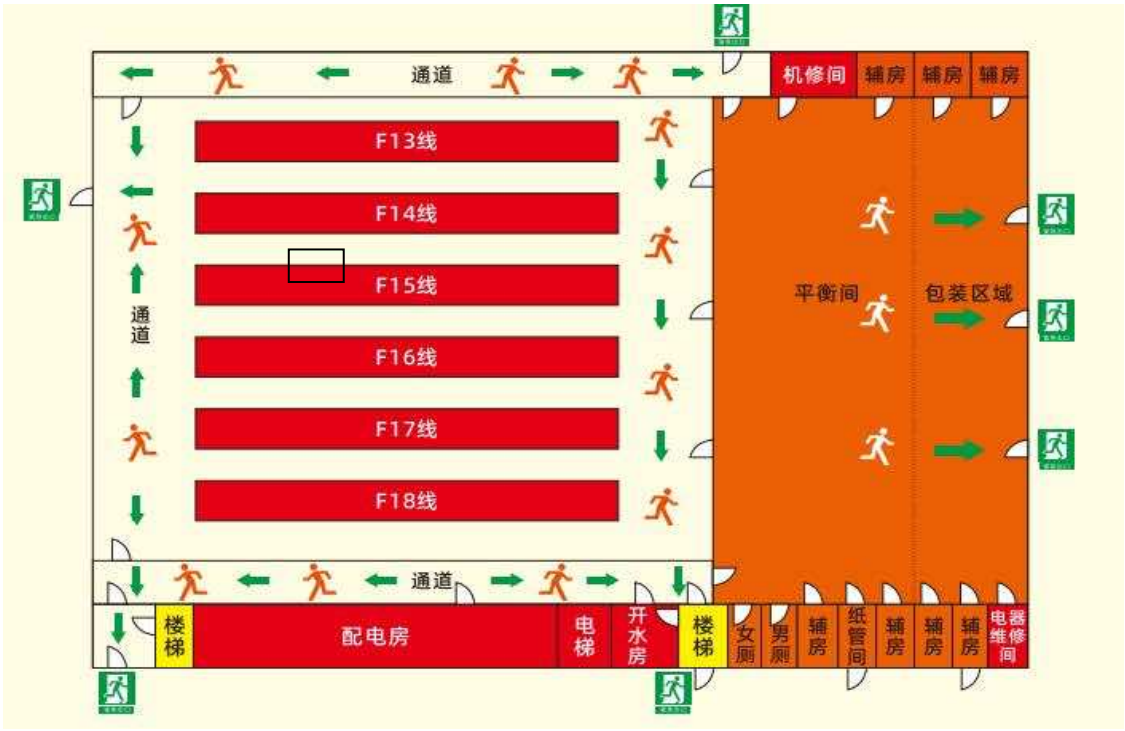
图 1 事发现场具体位置

事发现场位于天圣化纤一分厂纺丝车间 F14 与 F15 生产线之间的通道，第 11 号卷绕机位北面（见图 1）。通道中有两条平行的自动落丝车预定轨道，西面是安全出口，东面是平衡间。经走访调查，事故现场有监控覆盖，现场环境如图 2 所示。

事故调查组通过事故现场勘验、调查询问、专家分析等方式，综合分析认定事故直接原因为：杨贵权安全意识淡薄，背对自动落丝车进入其运行轨道中作业，未严格遵守公司规章制度“人让车”的安全原则。同时纺丝车间环境嘈杂，自动落丝车侧边存在感应盲区，杨贵权未能及时发现自动落丝车靠近，后导致头部受撞击挤压，经抢救无效死亡。

（一）牢牢压紧压实企业主体责任。天圣化纤要深刻吸取反思本次事故教训，将此次事故作为反面案例，抓实抓好员工安全教育和培训，明确各设备、流程安全操作规程，督促教育员工严格贯彻执行。加大安全生产投入力度，有效落实机械设备安全防护装置完好、紧急制动灵敏有效等安全措施，及时改造更新安全生产先进技术装备，淘汰存在安全隐患的工艺和设备，推进企业本质安全水平提升。仔细认真开展隐患排查治理，有效开展安全生产风险辨识，建立健全内部事故隐患举报奖励制度，牢固树立员工安全意识。进一步加强作业现场管理，及时制止各类违规操作发生，重点防范机械伤害、高处坠落、物体打击等高发事故。
