普陀东港舟山市定海区箱当快经营部“7·5”一般高处坠落事故调查报告

舟山市普陀区人民政府事故调查组

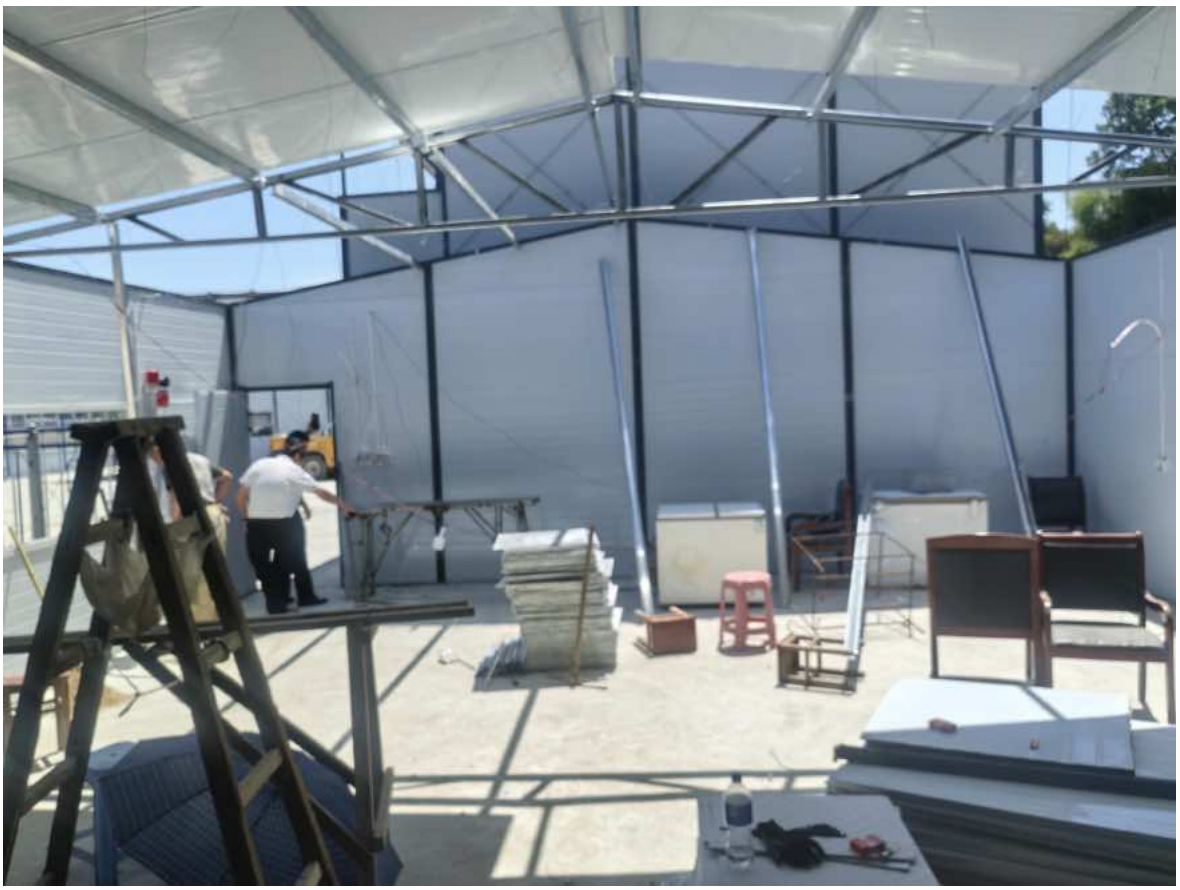
（图 1）

2025 年 7 月 5 日，箱当快经营部安排李*1、李*2、李*3 三名工人到达施工现场拆除活动板房。当日 7 时，李*1、李*2、李*3 三名工人到达施工现场后，旺京建设普陀分公司的王*和郑**向三名工人交代工作时注意事项后，三名工人开始施工，李*2 拆电线盒，李*1 和李*3 拆板房吊顶。李*2 拆除完电线盒后，和李*3 上屋顶拆除活动板房顶瓦。上午 9 时 30 分左右，李*2、李*1 下来喝水，李*3 在屋顶继续坐在八字梁上拆卸檩条；李*2、李*1 在下面喝水时，听到“哐当”一声响，扭头一看，发现李*3 脸朝下身体趴在地上，李*2 和李*1 一起过去，把李*3 翻过身来，叫他无反应，地上和嘴角有很多血液（见图 1）。李*1 立即拨打
