重庆巴南G5001绕城高速“5·2”较大道路交通事故调查报告

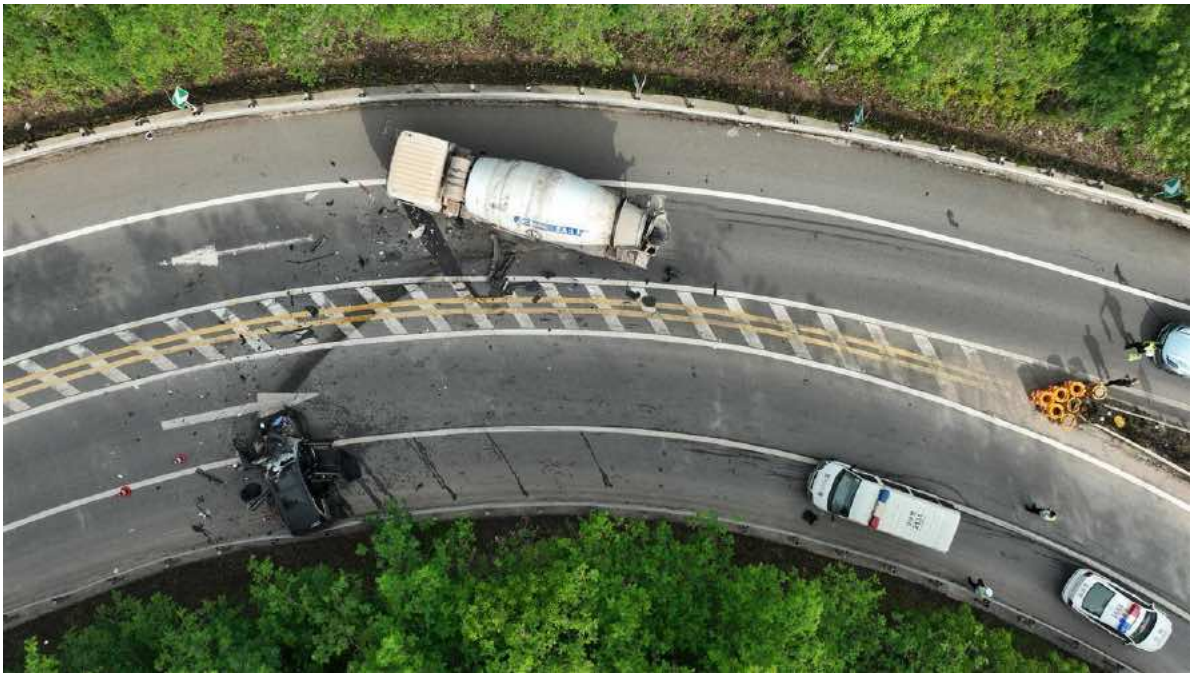
图 4　事故现场图

（1）重庆市正港司法鉴定中心出具的《司法鉴定意见书渝正港〔2025〕痕鉴字第 2111 号》鉴定意见证实：G5001 重庆绕城高速下行方向 70km+120m（惠民互通匝道内）处道路纵向坡度约为 4.5%，横向坡度约为 5.95%，该路段内侧道路弯道半径约为 52m、外侧道路弯道半径约为 62m。

（3）重庆市正港司法鉴定中心出具的《司法鉴定意见书渝正港〔2025〕痕鉴字第2113号》鉴定意见证实：G5001重庆绕城高速下行方向70km+120m（惠民互通匝道内）事发路段未设置道路中央隔离护栏，与该路段的交通安全设施设计图相符合；G5001重庆绕城高速下行方向70km+120m（惠民互通匝道内）事发路段设置有中兴双黄线和匝道中间带，符合《公路交通安全设施设计规范》JTGD81-2006及相关设计要求。

事故现场位于 G5001 重庆绕城高速下行方向 70km+120m 路段惠民互通匝道路段（巴南区境内）。该路段内侧道路弯道半径约为 52m、外侧道路弯道半径约为 62m，道路纵向坡度约为 4.5%、

横向坡度约为 5.95%，路面性质为沥青砼。匝道内双向通行，双向各有一条行车道和一条应急车道,双向行车道以双黄实线分隔，中间隔离带宽度 1.8m，惠民收费站往忠兴方向行车道宽 3.8m，应急车道宽 2.8m；迎龙往惠民收费站方向行车道宽 3.8m，应急车道宽 2.7m。事发路段最高限速 40km/h。事发时为白天，天气晴，路面干燥，可视条件良好。（见图 4）

事故现场惠民互通迎龙方向往惠民方向匝道内有渝AS21R1小型普通客车造成的1条侧滑印和渝D22889重型特殊结构货车造成的两条拖印，其中渝AS21R1小型普通客车造成的侧滑印长4.3m，起点距基准线12m，其基准线投影距离基准点62.3m，终点距基准线12.4m，其基准线投影距离基准点58.7m；渝D22889重型特殊结构货车右后轮（第三轴）造成的拖印长5.2m，起点距基准线11.6m，其基准线投影距离基准点15.4m，终点距基准线

11.4m，其基准线投影距离基准点21.1m；渝D22889重型特殊结构货车右后轮(第四轴)造成的拖印长11m,起点距基准线10.8m，其基准线投影距离基准点5m，终点距基准线10.8m，其基准线投影距离基准点15.3m；在惠民互通惠民往忠兴方向和迎龙往惠民方向匝道内有路面散落物，散落物面积为24.5m^2，散落物起点距基准线8.6m,其基准线投影距离基准点24.6m,终点为渝AS21R1小型普通客车左前轮，距离基准线3m，其在基准线投影距离基准点31.8m。

高速公路经营企业、公安交管部门、交通执法部门应当深刻吸取本次事故教训，齐抓共管做好高速公路交通安全管控，分类制定有针对性的管控措施。一是加强分析研判辖区交通安全薄弱环节和突出问题，开展匝道安全隐患排查治理。对辖区内所有高速公路匝道，特别是弯急、坡陡、视距不良的匝道开展一次全面排查，重点核查限速标志、禁令标志、线形诱导标、轮廓标等交通标志标线是否清晰、规范、齐全，以及防撞护栏、避险车道等安全设施的防护等级是否符合现行标准,对发现的问题建立台账，限期整改。严格督促高速公路经营企业针对未设置隔离设施的高速公路双向通行匝道路段，及时采取有效措施，消除对冲安全风险。二是持续开展源头宣传走访、路内宣传教育和加强媒体宣传引导等安全宣传教育工作，营造平安、畅通、文明的道路交通环境。三是加强应急演练工作，科学全面制定应急预案并进行实战演练，加大对执法人员应急处置能力素质提升；四是加强协调高速公路经营企业开展道路安全隐患治理工作，避免类似事故再次发生。
