附件 2

朝阳将台北京健安诚岩土工程有限公司“4·17”一般车辆伤害事故调查报告

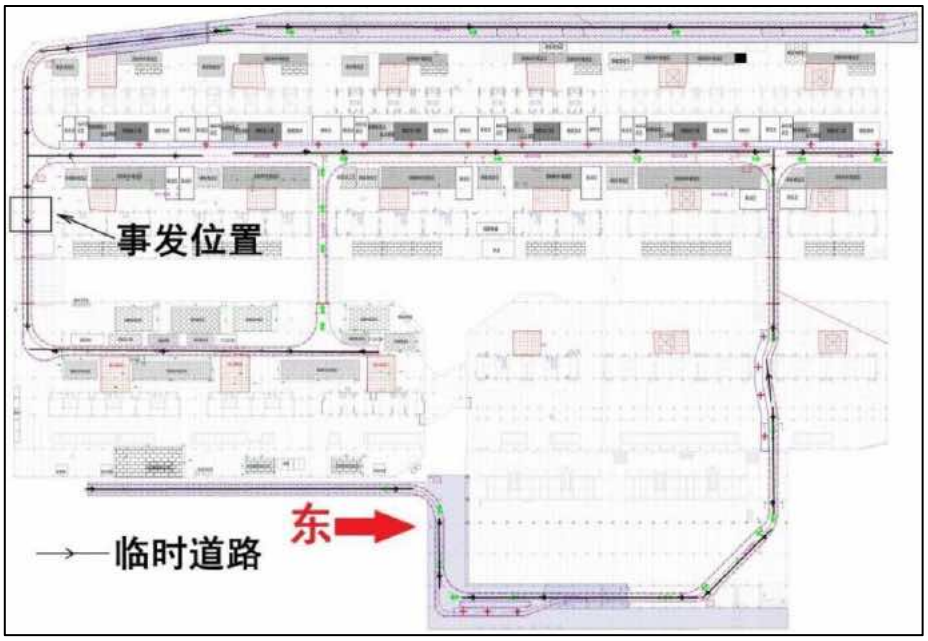
事发现场位于朝阳区东坝车辆基地综合利用项目东北侧的临时道路。事发路段为南北走向，整体呈南高北低状态。南侧为坡道路面，长约 10 米，宽约 8 米，坡度约 20 度；北侧为水平路面，宽约 5 米。道路两侧已安装长约 1 米、高约 0.6 米的“U”形铁质防撞护栏，间距约 1 米。发电机倾倒位置路面高度约 0.8 米。

图 1 涉事项目临时道路整体情况

图 2 事故现场情况

赵某洋、高某帅、杨某（一）、郝某四人合力推动拖车式发电机，在移动至下坡路段时发电机失控，两前轮及一后轮从西侧路面掉落至西侧排水沟槽，设备整体发生倾倒，在前方控制方向的高某帅倒地后被导向杆挤压死亡。
