朝阳奥运村北京央久良建筑工程有限公司“9·10”一般高处坠落事故调查报告

2025 年 9 月 10 日 9 时 10 分许，在位于朝阳区大屯路甲 20 号的场馆内，发生一起高处坠落事故，造成 1 人死亡。

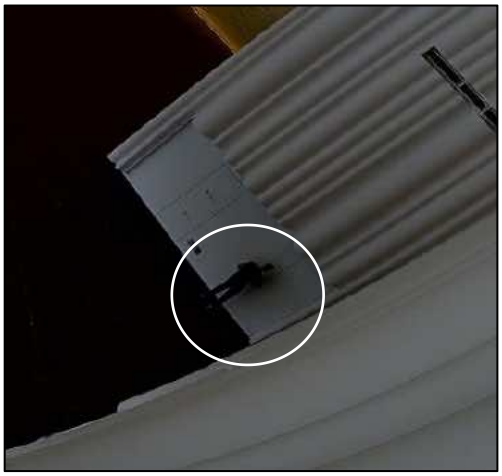
8时49分许，郇某辉通过北序厅东侧分集水器间[2][3]的墙体钢架进入北序厅转换层[4]内，进行客流量监控设备安装位置的勘查工作。

8时59分30秒，郇某辉踩踏到检修口的石膏板上，导致随石膏板一同坠落至地面。

图 1 郇某辉进入分集水器间

图 2 郇某辉坠落瞬间

郇某辉在不了解勘查方式、不具备高处作业资格[5]的情况下，违章通过攀爬分集水器间内的钢结构进入转换层东侧的吊顶内，进行勘查工作。当郇某辉在吊顶内行走时，踩踏在检修口的石膏板上，石膏板受力发生脱落，导致郇某辉随石膏板一同坠落至地面死亡。
