四川天*人力资源管理有限责任公司 “5·5”一般物体打击事故调查报

四川天*人力资源管理有限责任公司
“5.5”一般物体打击事故调查组
2026年8月26日

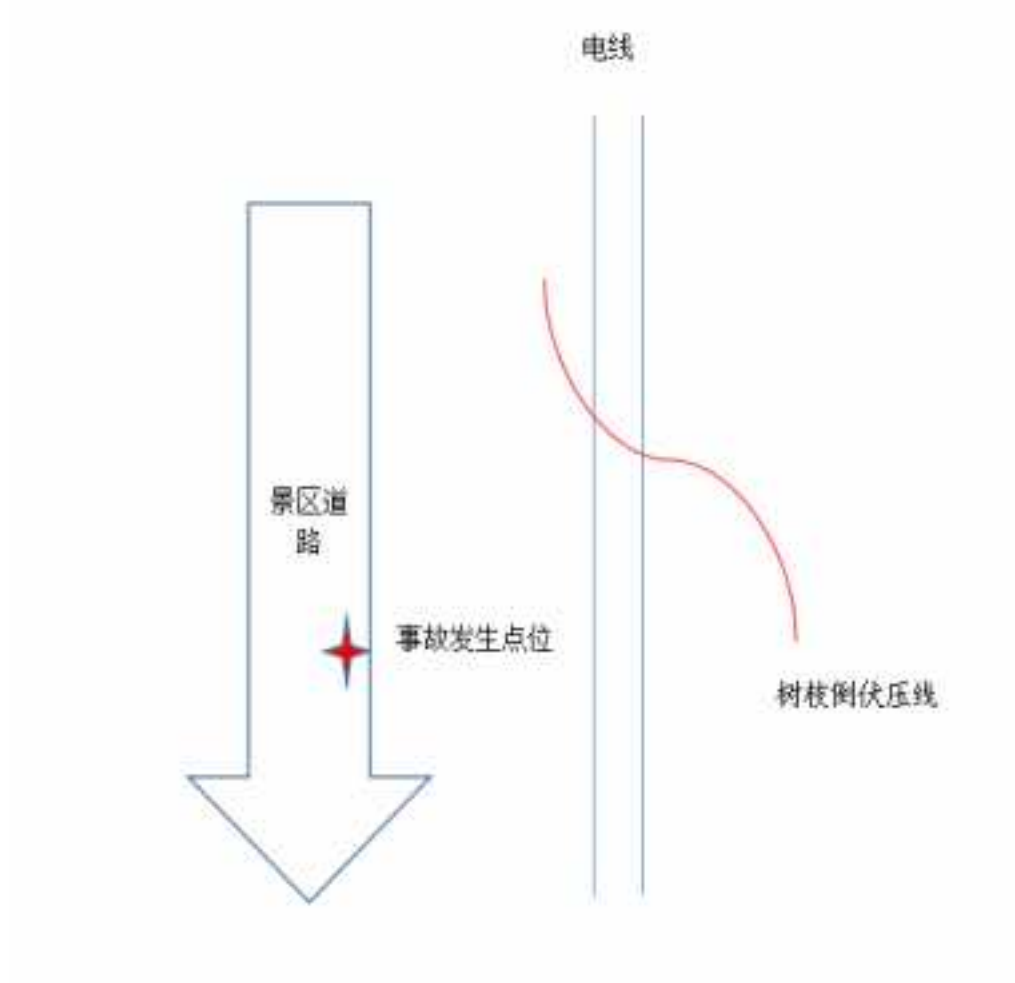
（图1 事件现场概貌图）

事件发生地为青衣街道千佛社区*组千佛岩后山景区山间道路处，右上方为两组低压线路，高度距离路面
米，道路周边为树林，较为茂密，道路正上方较为空旷。树枝倒伏压线导致台区停电，无法从地面进行人工清
需专用升降机升至电线高度后再进行清障处理。事故发生时，抢险人员已按要求穿工作服，佩戴手套及安全帽
险工具已备齐，抢险人员均持有电工证及登高作业证。事件发生时未进行抢险作业。
