海口市桂林洋开发区

海南新信达电器有限公司“6·29”

一般高处坠落生产安全事故调查报告

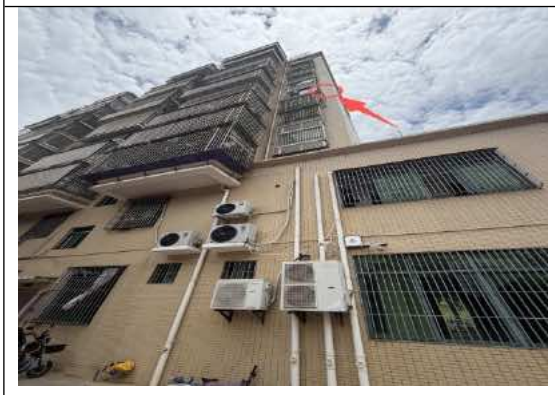
事故现场照片

作业人员坠落区域为6层防盗网铁皮处（图1），空调外机安装点位为馨洋小区B栋2单元5层东侧卧室飘窗上方空调机位，该机位正前方由格栅围挡，空调外机从两侧进行放置（图2）；下方为水泥地面，坠落垂直高度约18米（图3）；作业所用工具为普通纯机械手动作业绳下降器，仅支持下降功能（图4）。

图1 高处坠落处	**图2 准备安装空调外机处**

图 3 死者坠落地点

图 4 作业绳下降器（同款参考图）

空调安装作业人员张*龙安全意识薄弱，在利用作业绳配合下降器开展高空下降作业时，未严格按照安全操作规程要求在绳索末端绑扎止滑限位绳结[1]，致使下降器从作业绳末端滑脱，造成高处坠落事故。
