岳阳湘阴“3·8”较大船舶改装闪爆事故调查报告

省人民政府事故调查组

2024 年 8 月

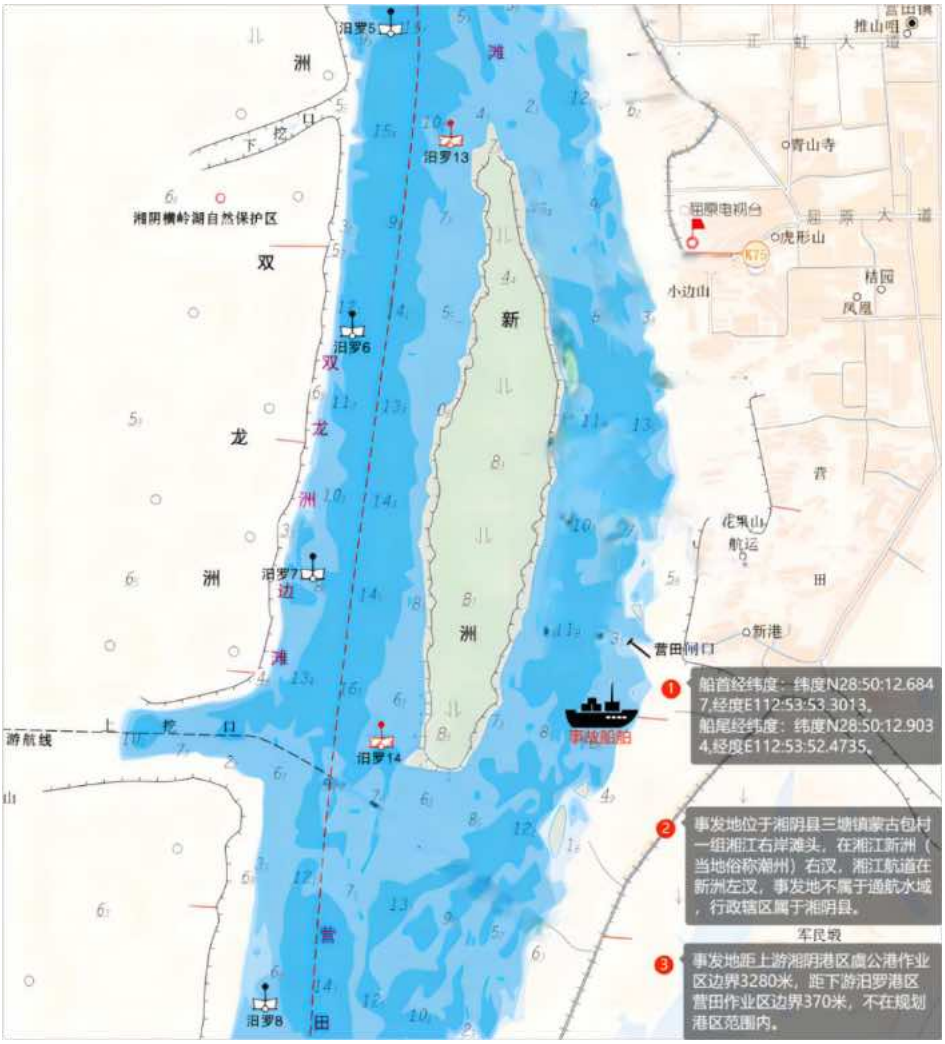
（事发水域示意图）

1.事发地位于湘阴县三塘镇蒙古包村一组湘江右岸滩头，在湘江新洲（当地俗称潮州）右汊，非依法公布的锚地、停泊区、作业区。2019年11月13日，原岳阳市地方海事局发布公告，确定新洲右汊水域为通航水域。事故发生后，岳阳市交通运输局认定原岳阳地方海事局公告有误，于2024年4月2日更正确认新洲左汊水域为通航水域。

2.事发地距上游湘阴港区虞公港作业区边界3280米，距下游汨罗港区营田作业区边界370米，不在规划港区范围内。
