“11·24”福田区汇龙花园死亡事故调查报告

2020年11月24日17时15分许,福田区梅林街道辖区梅东三路的汇龙花园4栋天龙阁发生一起事故，造成1人死亡。

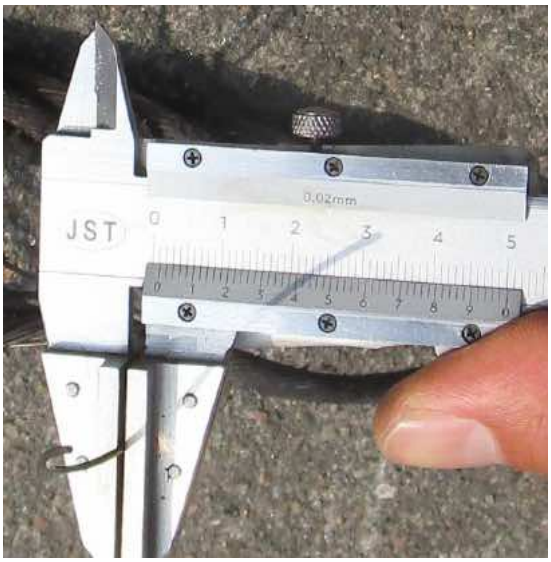
对高空作业车进行查验，其吊臂内起举升、回缩作用的钢丝绳断裂，断裂的钢丝绳卷缩在举升油缸一端，断裂钢丝绳及钢丝绳断裂处。

从高空作业车吊臂前端查看，发现高空作业车吊臂内牵引3、4节吊臂的滑轮上已无钢丝绳。

深圳市盛展工程设备租赁有限公司的高空作业车吊臂内钢丝绳瞬间断裂致使挂篮突然下坠，造成作业人员伤亡。

（一）深圳市盛展工程设备租赁有限公司作为高空作业车辆租赁单位，要认真吸取事故教训，切实履行企业的安全生产主体责任，一是在高空作业前，应全面检查高空作业车的安全装置是否完整、有效；二是必须要对作业设备定期进行安全检测；三是要加强从业人员的安全生产教育和培训。

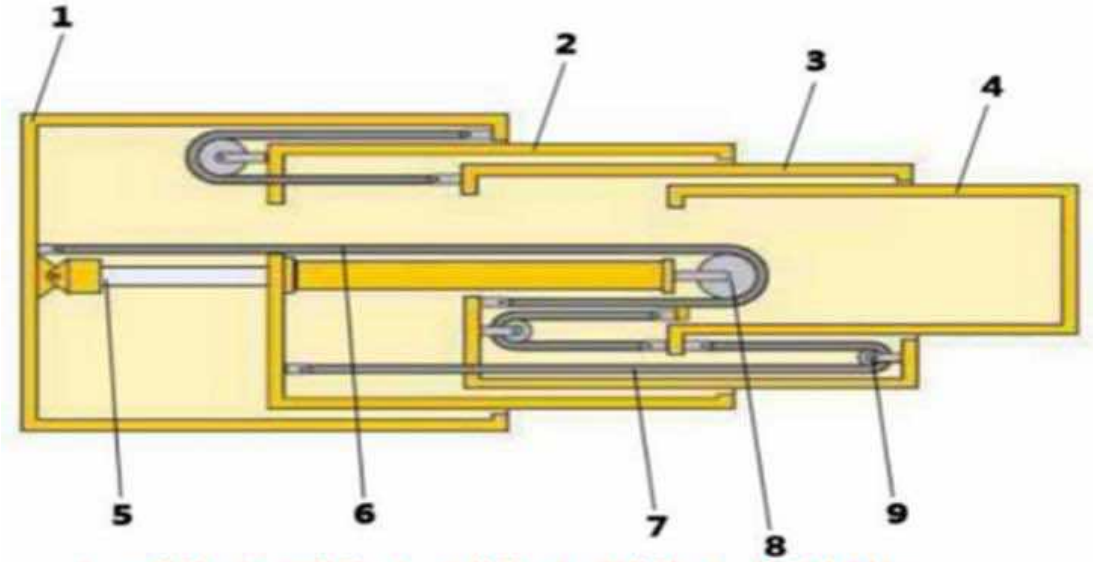
现场将断裂钢丝绳从涉事高空作业车的箱型臂内抽出后测量：钢丝绳直径为17.96毫米、6股、钢丝直径有1.08毫米、0.4毫米二种、钢丝绳全长23米、断口离一端钢丝绳头6.6米。

经检查发现钢丝绳除断口外还存在一处断股较多的明显病害点，并且整条钢丝绳断丝较多，断口处钢丝只要稍微用力即断裂。

经查验，豫 AW7197 高空作业车起重臂伸缩机构为单液压油缸加绳排伸缩的结构形式。该类型机构的工作原理：当液压缸伸长时，二节臂与缸筒结合在一起，二节臂与油缸同步伸出；三节臂的绳子一端固定在尾端拉锁固定座上，当油缸伸长时，在滑轮 I 的作用下，三节臂被拉出，且伸出长度与二节臂的相同；四节臂一端固定在尾端铰接轴上，通过滑轮 II 的作用，当三节臂伸出时，带动四节臂的伸出，且长度与三节臂相同。如此实现二、三、四节臂同步伸出。

事故发生时，高空作业车将载有杨某辉（死者）及李某林的挂篮，升至约20米高的空中，在工作过程中牵引举升三节臂的钢丝绳突然断裂，致使三、四节臂瞬间下落，以致施工载人挂篮和施工人员瞬间下坠约10米左右，造成挂篮内作业人员失稳，因人的生理构造及自然反应，作业人员身体迅速弯曲下蹲并与施工挂篮（挂篮尺寸：长1.3米、宽0.6米、高1米）发生碰撞，导致作业人员受伤。
