宝安沙井华发新城华苑二期“8·6”一般高处坠落事故调查报告

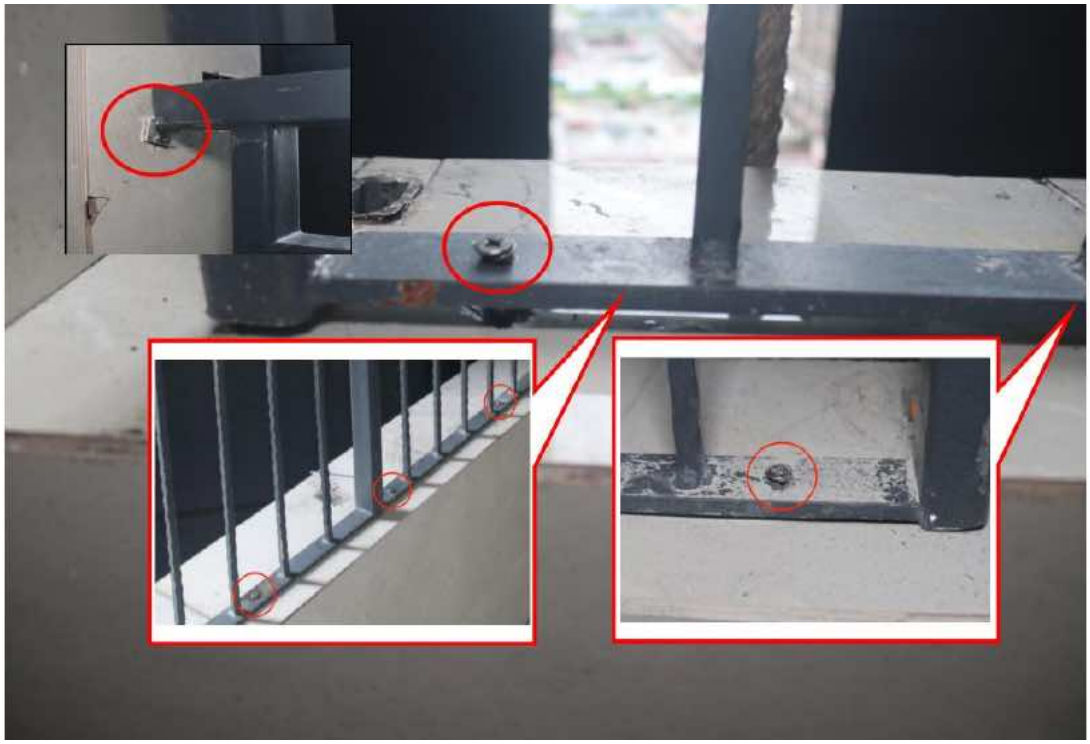
事故发生位置为宝安区沙井街道和一社区云和路37号华发新城华苑二期4栋12楼廊桥室外；涉事防护栏杆的高度约为1.12米，矮墙至三角形平台的高度约为1.16米，防护栏杆顶端距离一楼地面的高度约为36.2米（见图1）；涉事角铁掉落在4栋12楼廊桥室外有积水的三角形平台角落（见图2）；涉事防护栏杆的南侧及下端已用角铁和螺丝固定（见图3）；涉事防护栏杆的北侧未固定（见图4）。

图 1 华发新城华苑二期 4 栋 12 楼廊桥

图 2 角铁掉落在有积水的三角形平台角落

图 3 涉事防护栏杆的南侧及下端已用角铁和螺丝固定

图 4 涉事防护栏杆的北侧未固定

（一）熙衡瑞公司应认真吸取本起事故的深刻教训，加强对从业人员进行安全生产教育和培训，保证从业人员具备必要的安全生产知识；督促从业人员严格执行本单位的安全生产规章制度和安全操作规程，不得冒险作业；加强现场安全管理，健全生产安全事故隐患排查治理制度，及时发现并消除事故隐患，防范类似事故再次发生。
