东莞桥头东莞市勤信展览制品有限公司“9·15”一般火灾事故调查报告

东莞市政府事故调查组

2025 年 12 月

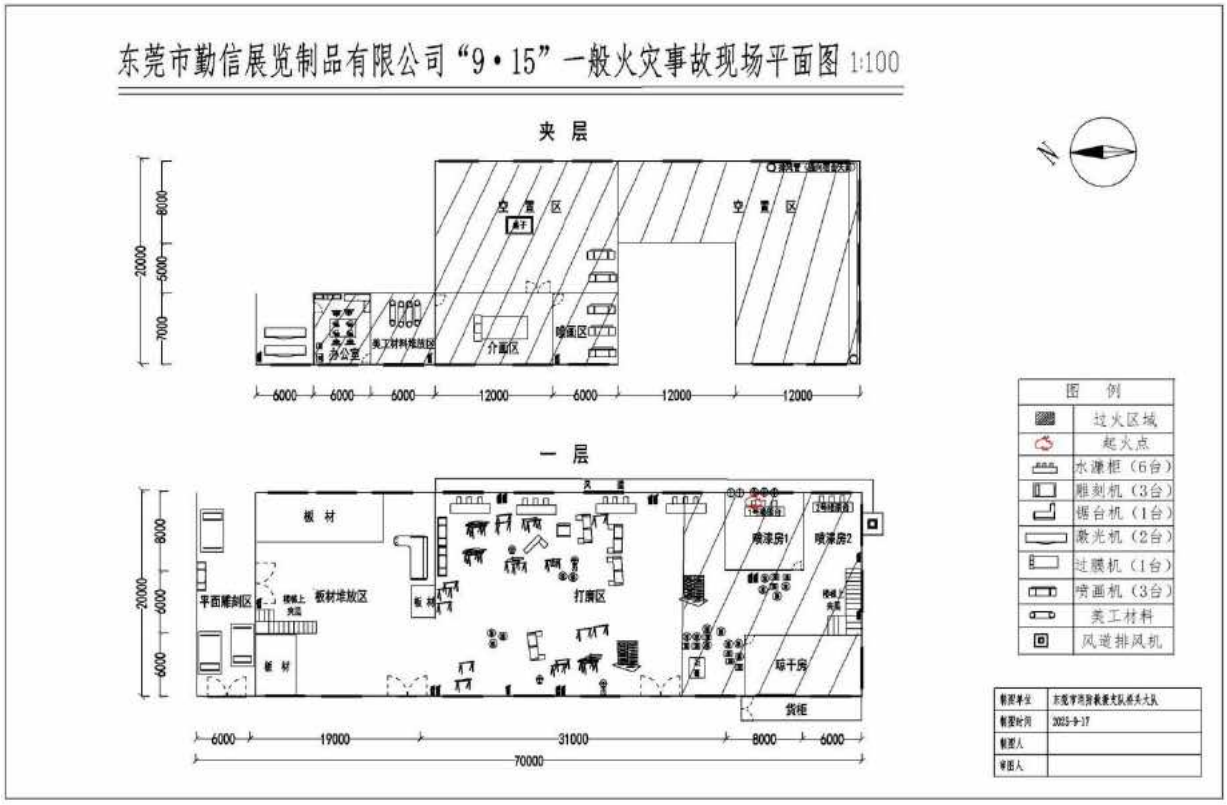
图 2 起火建筑物平面图

2.起火建筑物基本情况。A6 栋为单层钢结构厂房，勤信公司承租后加建夹层。一层主要用于生产作业，设有喷漆室 2 个（均约 64 平方米，各设有 1 台水帘柜）、晾干房 1 个（约 72 平方米）、

打磨区（4 台水帘柜）及物品堆放区。夹层设有办公点、美工材料存放间、切割拼接房，存放有美工纸（约 65 卷），配备喷绘机、覆膜机等设备。建筑内设有消火栓、灭火器、应急照明和疏散指示标志灯。
