东莞大朗朗逸再生资源有限公司“12·15”一般机械伤害事故调查报告

东莞市政府事故调查组

2026 年 4 月

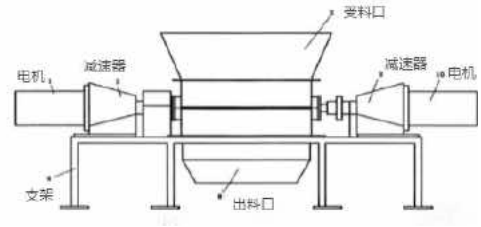
图5 撕碎机正面结构图

2.设备情况。涉事设备全名为双轴撕碎机（以下简称撕碎机），属于二手翻新设备，金属铭牌显示生产厂家：皖汕机械刀具有限公司，型号：1200，双电机：55kw，输入电压 380V，机床编号：023，未见使用说明书和产品合格证；设有独立的电源开关箱，配备急停开关。

机双电机驱动的行星减速机提供动力，使两组独立刀轴逆向旋转，刀轴上的刀盘相互咬合过程中产生剪切力，实现废纸撕碎和向下挤压，从正下方出料口排出，再由两条物料传送带配合传送至打包机。

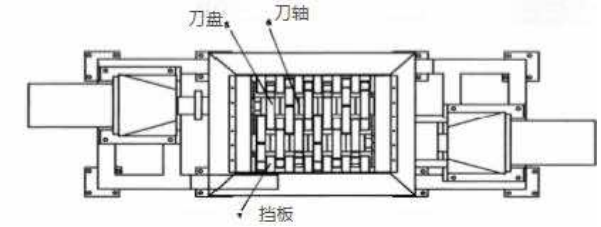
图6 撕碎机俯视结构图

3.购买改造情况。2023 年 12 月底，刘成向二手设备销售商朱义[7]以 115000 元的价格购买涉事设备，双方未签订购买合同。2024 年 1 月 10 日涉事设备到货后，刘成组织员工在撕碎机受料仓位置使用钢板焊接一个长 2.83m、宽 1.59m、侧面高 1.25m，正面由防护栏[8]组成的钢结构平台（以下简称受料平台），防止物料撒落；采用 3 条物料传送带配套使用（其中一条长的从地面连接受料平台、一条短的连接出料口、一条长的与短的相连用作转向），加装遥控器，便于在远程控制撕碎机正反转启动、停止和物料传送带运行。

[8] 2025 年 11 月 22 日更换减速箱拆除防护栏后未重新安装。
