东莞万江东江之星商业中心18号写字楼“5·29”一般火灾事故调查报告

东莞市政府调查组

2025年12月

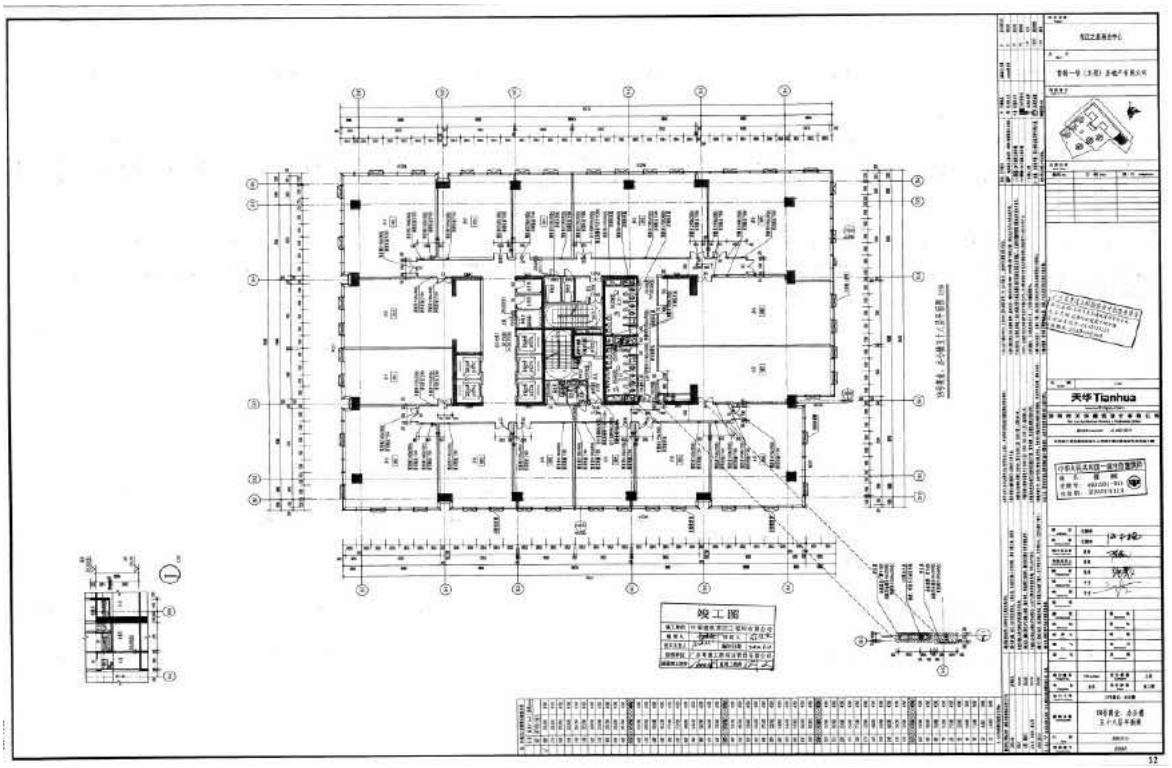
图 1 东江之星商业中心 18 号写字楼 58 层平面图

军联系邹天赐[8]代购施工电缆，电缆采购费用 138592.60 元，费用由仙峰公司支付。7 月 1 日，杨军在万科物业东江之星服务中心默许下运送材料进场，电缆规格型号变为 4 条 BVV150mm^2 电缆，每条长 340 米；1 条 BVV70 平方电缆，长 20 米，规格等级低于《首铸会所电缆建议》提出的 YJV-3*150+2*70mm^2 电缆规格等级，也不符合国家技术规范。7 月 7 日前后，杨军带领工人进场。7 月 14 日前后，施工队完成电缆增设工程。据杨军陈述，竣工后，在钟稳柱、广东旗胜智能装饰有限公司、万科物业东江之星服务中心人员见证下，杨军随机抽查部分楼层电缆敷设情况，查看 58 层强电井空气开关接线，随后开启电缆送电开关观察送电情况[9]。经过上述操作后，电缆工程投入使用。

上述 4 根 0.4KV 电缆仅供 18 号写字楼 58 层 5803、5804、5805、5806 商品房使用，未配置独立计费电表。58 层其他房间有配置独立计费电表，有电费缴纳记录。
