东莞大朗嘉盛音乐吧有限公司“11·3”一般触电事故调查报告

东莞市政府事故调查组

2025 年 4 月

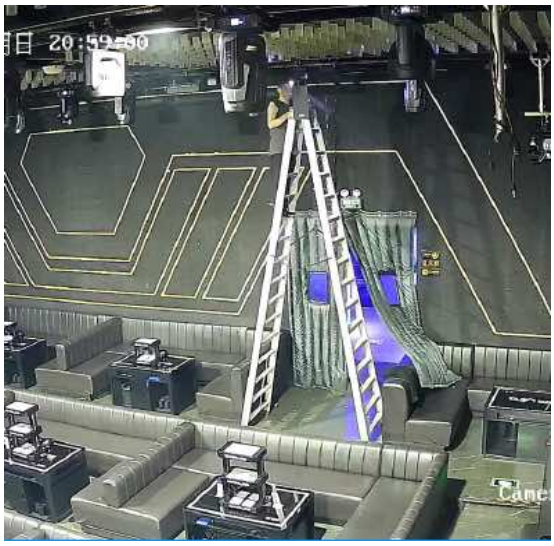
1.作业情况。监控视频显示，事故发生时李刚未佩戴绝缘手套、安全帽、安全带等劳动防护用品[4]，双脚跨立在铝合金人字梯第一

格和第二格的踏板上（从上往下数，垂直地面高度约 3.4 米）[5]进行高处接线作业[6]。

图1 事故发生时作业情况

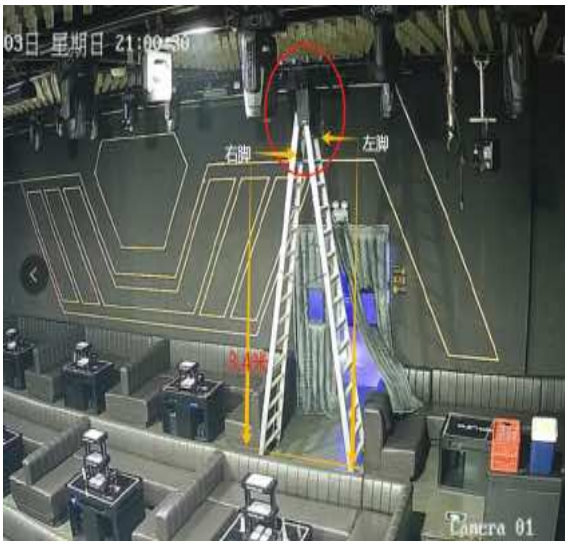
图2 事故发生时作业情况

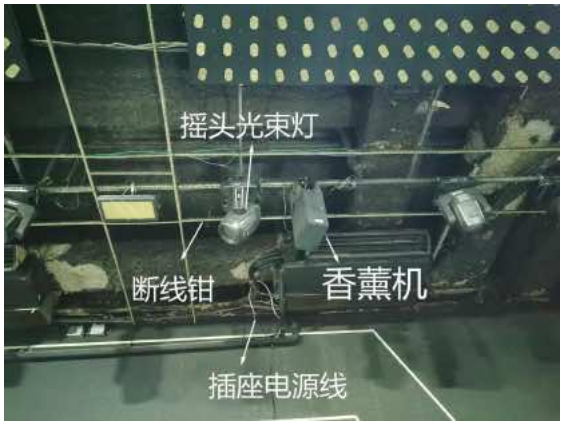
2.作业区域线束及带电情况。事发作业区域发现多组线路杂乱，未套线管直接绑在金属骨架上，其中经检测为“火线”的一根绿色 2.5mm^2 多股绝缘导线线头外露，现场测得电压为 241V。线头与金属骨架间的电压为 237V，据此推测金属骨架的电位为 4V（近似于接地的零电位）。应急照明灯上方管道上缠绕 1 条插座电源线，其尾端线头外露（监控视频显示与李刚坠落瞬间一同掉落）。

图3 作业区域（事故发生后现场人员将插座电源线缠绕在管道上）

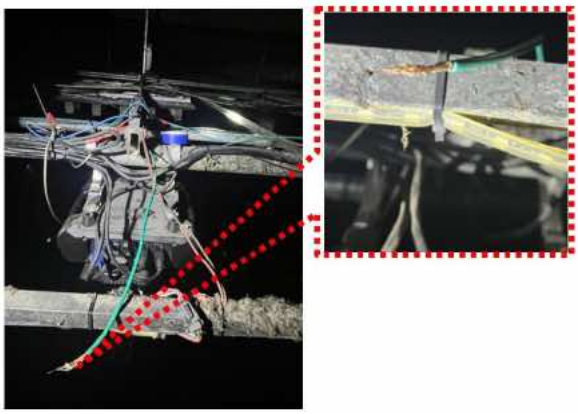
图4 作业区域（一根绿色导线外露线头）

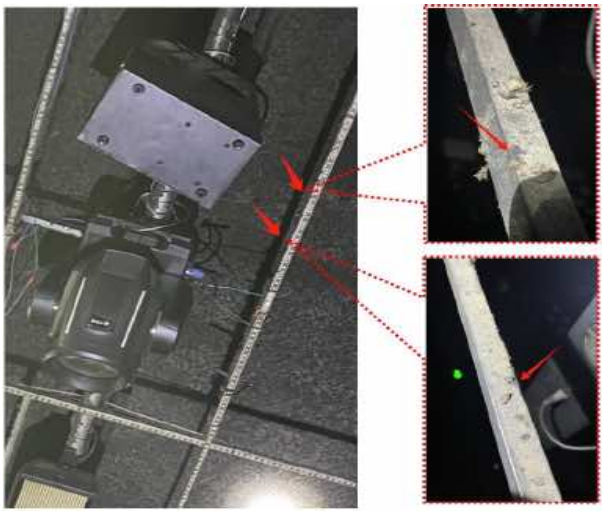
3.金属骨架接触痕迹。金属骨架有两处黑色印记，根据《入院记录》显示，李刚左侧手掌附着焦黑粉末，左手拇指、示指、中指、环指远节可见烧灼伤痕，据此推测李刚在作业时与该处接触。

图7 金属骨架上的印记

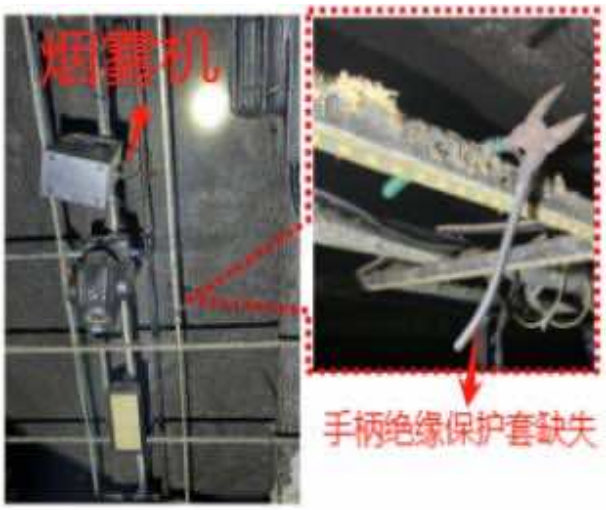
图8 断线钳（手柄绝缘保护套缺失）

4.现场遗留工具情况。金属骨架上发现 1 卷蓝色的绝缘胶布和 1 把电工工具断线钳（绝缘保护套缺失[7]）。

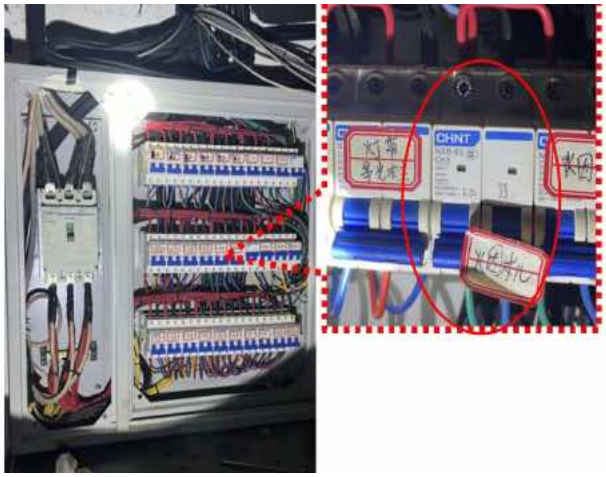
5.涉事导线的控制开关情况。经对现场的电源控制开关逐一排除验证，线头外露的绿色导线由夹层的“声光电”控制电箱中标注为“烟机”的控制开关控制，该控制开关（型号：正泰 NXB-63 2P C63）和上一级控制开关（正泰 NM1-250S/3300）均无漏电保护功能[8]。

图10 夹层控制电箱的控制开关中涉事导线的控制开关（标注为烟机）

（一）强化安全生产主体责任。东莞市嘉盛音乐吧有限公司要深刻汲取事故教训，加强安全生产主体责任落实，配备安全生产管理人员，建立健全安全生产规章制度和安全操作规程，深入排查企业电气安全隐患，落实剩余电流动作保护装置安装和运行，落实对作业人员岗前三级安全教育培训和日常安全教育培训，严格落实特种作业前审批制度，认真监督、教育作业人员按照规定佩戴、使用劳动防护用品，并做好作业过程中现场安全监督工作，有效预防和避免此类事故发生。

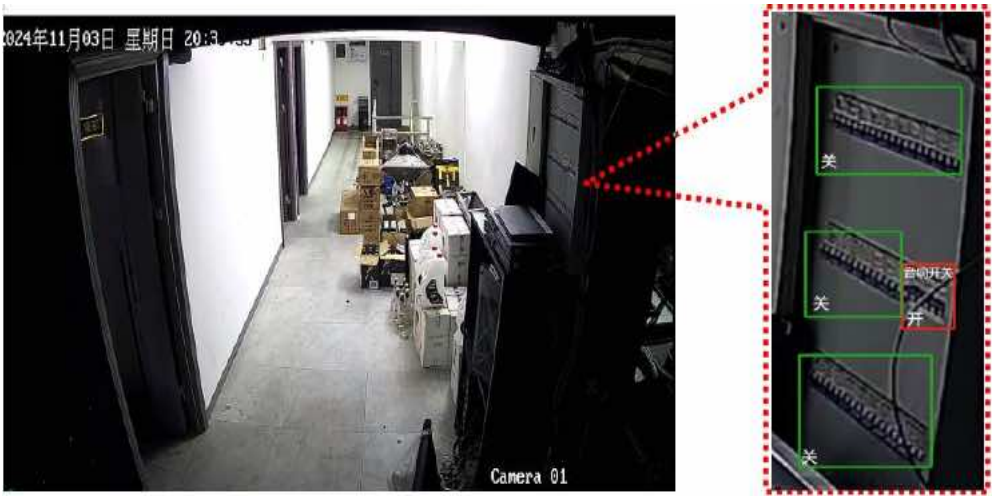
（1）20 时 30 分许，李刚在第一次接插座电源线时，除音响设备外的各分路电源开关均处于关闭断电状态（图 11）。

图11 第一次接插座电源线时（除音响设备外的各分路电源开关均处于关闭断电状态）

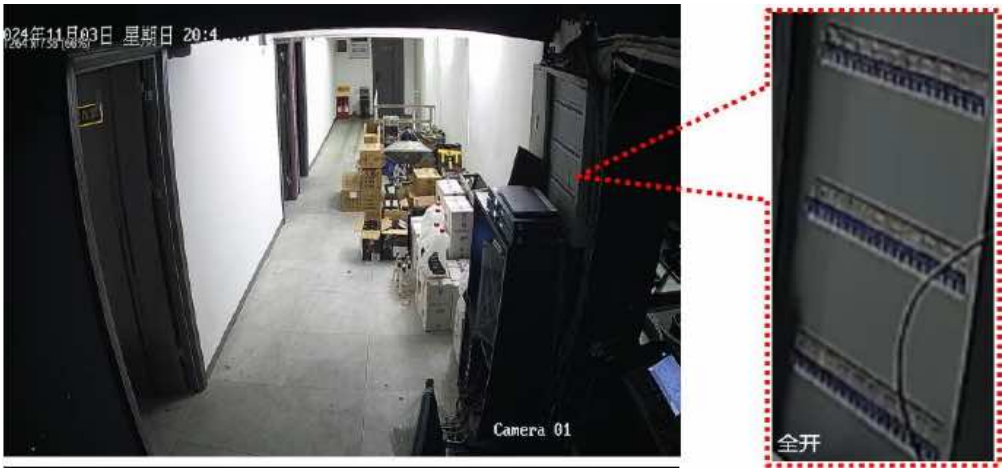
（2）20 时 41 分 10 秒，李刚第一次接完线路后，让吴涛打开所有开关，此时各分路开关均为通电状态（图 12）。

图12 第一次接完线路后（均为通电状态）

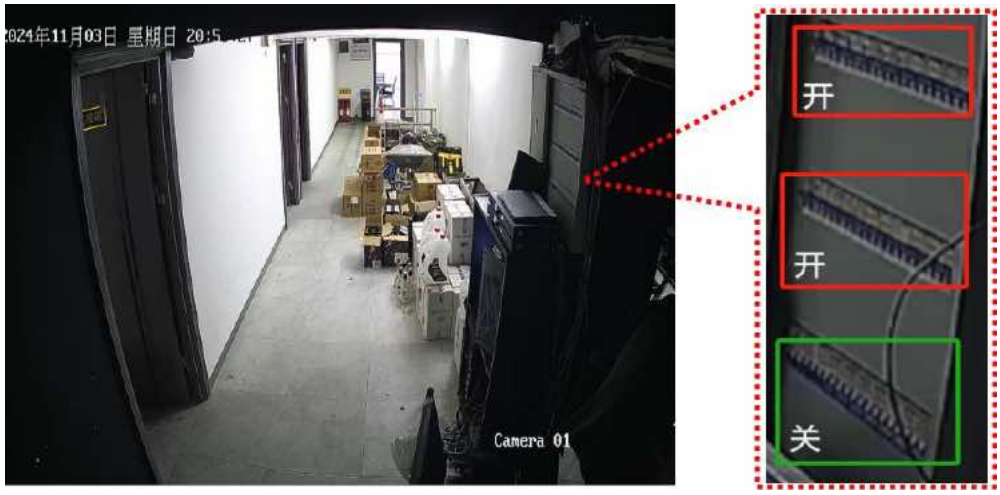
（3）20 时 58 分 46 秒，李刚在第二次接线路时，让吴涛断开灯光的电源，控制电箱中第三排标注为“立面灯光”和 “天花灯光”的控制开关已断开，第一排标注为“1-6 号屏”和“气柱”与第二排标注为“灯带/导光柱”、“烟机”和“音响”的控制开关仍处于通电状态（图 13）。

图13 第二次接线路时（第一、二排均处通电状态，第三排处断电状态）
