东莞黄江新田街道路工程（一期）“8·11”一般物体打击事故调查报告

东莞市政府事故调查组

2025 年 2 月

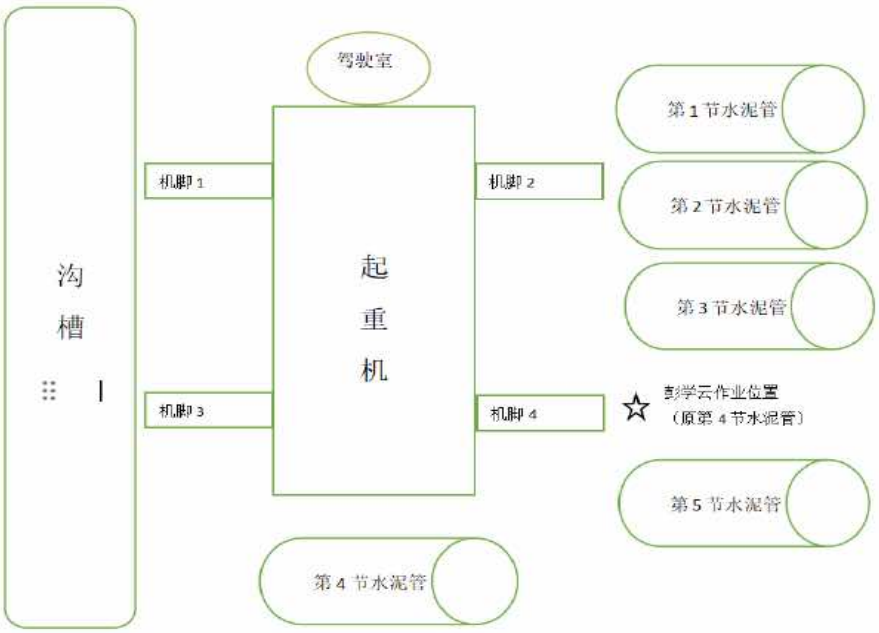
图 1 施工现场平面图

吊运 11 节排水管到沟槽进行安装。当天下午，超越公司安排了两名员工（起重机司机朱伟东[7]和信号司索工彭学云）吊运排水管。由于第 4 节排水管妨碍起重机机脚 4 完全伸出，信号司索工彭学云指挥朱伟东操作起重机把第 4 节排水管吊运到起重机车尾的地面上。第 4 节排水管放置后，彭学云指挥朱伟东操作起重机伸出机脚 4。场地泥土松软，未能达到起重机支撑的条件。16 时 32 分许，彭学云在机脚 4 下方地面放置路基板和木枕时，第 3 节排水管突然向第 5 节排水管方向滚落。朱伟东发现后大声喊叫提醒彭学云，彭学云躲避不及被第 3 节排水管撞到头部。
