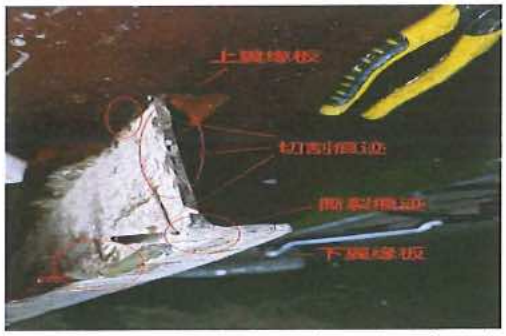
图 6 3 号工字钢切割面示意图

4.电梯井道底坑有角磨机 1 台，长度为 950mm 的 14#工字钢一根（下称 3 号工字钢）（如图 5 所示），3 号工字钢一端的上翼缘板、下翼缘板和腹板有切割痕迹，腹板和下翼缘板连接处附近有撕裂痕迹（如图 6 所示）；另一端无切割、撕裂和焊接痕迹；经勘查分析，3 号工字钢切割面与 2 号工字钢切割面相吻合，属同一根工字钢切割断开形成。
