东莞大岭山莲湖山庄别墅装修工程“3·26”一般坍塌事故调查报告

东莞市政府事故调查组

2024 年 7 月

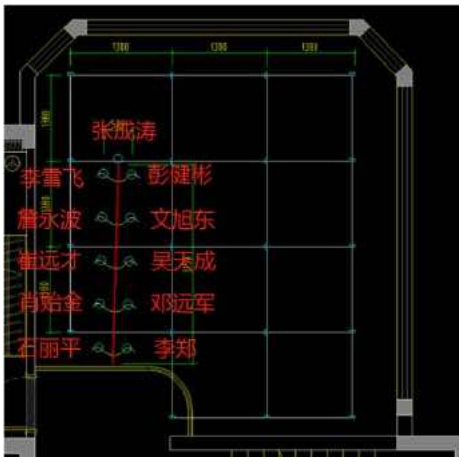
图 6 搬运玻璃人员站位图

等人帮忙搬运玻璃。搬运玻璃时，采用吊带穿过玻璃底部，玻璃左右两边各站 5 人，吊带缠在肩膀上，同时在前方有 1 人扶着玻璃（如图 6 所示）。搬运路径是从二楼主卧阳台，经过主卧、电梯厅，随后搬运至简易平台上（如图 7 所示）。13 时 50 分许，玻璃和搬运人员都处在平台时，平台突然整体坍塌，玻璃与地面约成 30°角斜靠在平台面板上。参与搬运玻璃的 11 人从坍塌的平台坠落至一层地面，受到不同程度的伤害。

技术人员根据现场情况绘制立杆平面与人员站位图（图 6）与搬运玻璃示意图（图 11），玻璃和人员与立杆位置关系如下：两排人中心间距约 500mm，玻璃和人员处于两排立杆之间，玻璃的长度决定玻璃和人的荷载分摊至 6 根立杆。涉事的玻璃尺寸为 3150mm×2420mm，玻璃质量 419.3kg，假设工人质量平均约 60kg，玻璃与人总质量为 1079.3kg，平台每平方荷载为 2.833kN/㎡[18]。

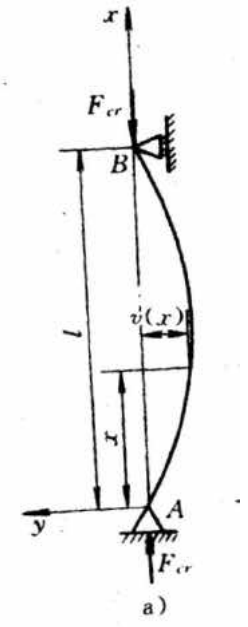
图 12 立杆力学计算示意图

4.立杆力学模型分析：拉结立杆的小木枋约束作用几乎为零，立杆顶部可看作铰支座，底部为铰支座，可根据欧拉公式计算其最大承载力（如图 12 所示）。

综上计算分析可知，面板、次龙骨、主龙骨强度满足要求，但立杆可承受临界压力不满足要求，局部立杆先发生破坏，同时立杆之间采用小木枋连接纵横拉结，先破坏的局部立杆拉扯其余立杆，导致平台整体向下坍塌。
