东莞常平夜遇餐饮店招牌维修作业“6·23”一般高处坠落事故调查报告

东莞市政府事故调查组

2023 年 12 月

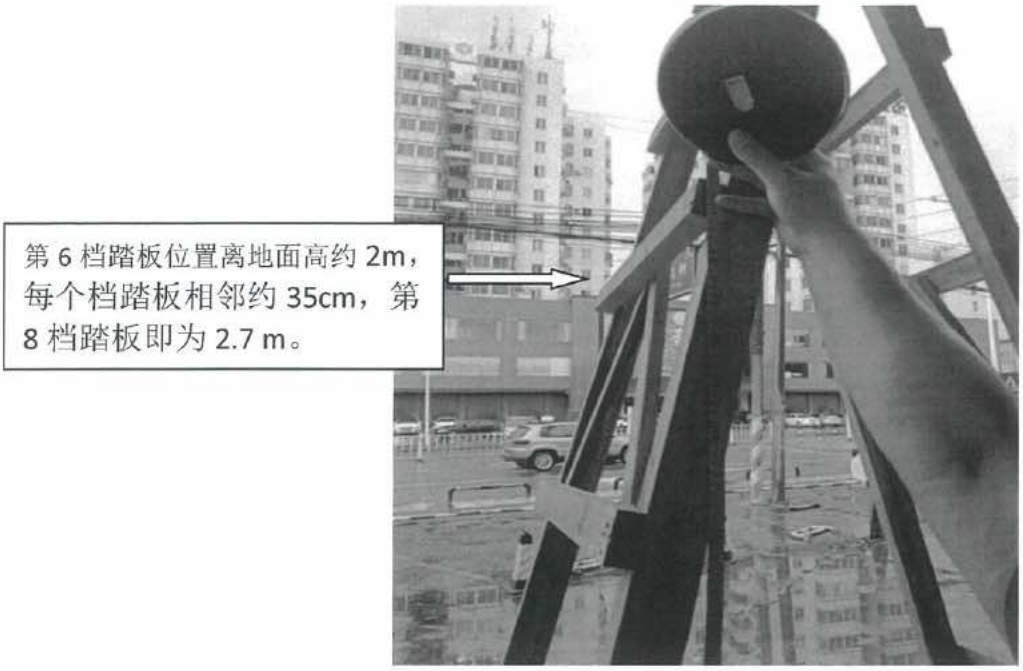
图 4

4.死者使用的木制自立人字梯测量高度值（2.7 米）。（见图 4）

1.姚永华使用不符合安全技术标准的木制自立人字梯，且站在高2.7米的木制自立人字梯最高一档踏板上进行维修施工作业。按照《高处作业分级》（GB/T 3608－2008）规定[1]，该施工作业属于一级高处作业，违反了《梯子第3部分：使用说明书》(GBT17889.3-2012)的规定[2]（见图9）和《便携式木梯安全要求》（GB7059-2007）第7.2.2.2条的规定[3]。

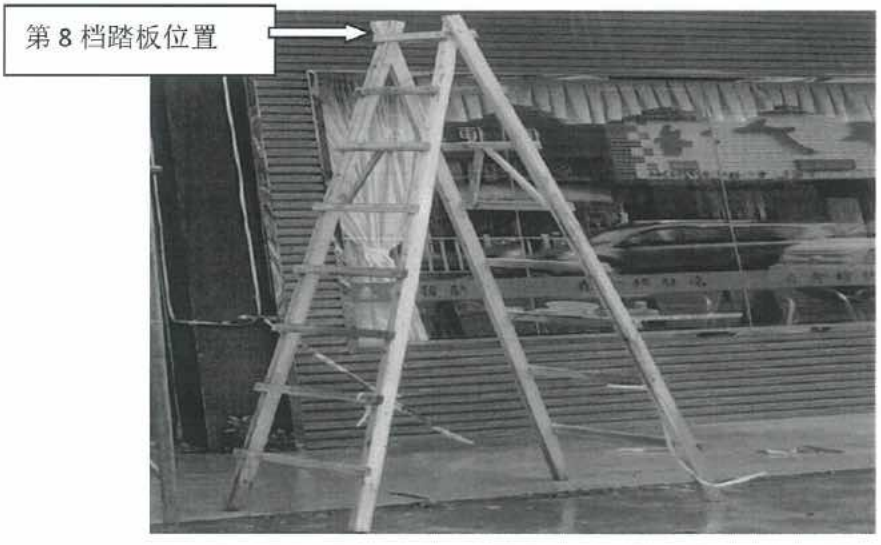
图 5

5.涉事者使用的木制自立人字梯无张开限制装置。（见图 5）

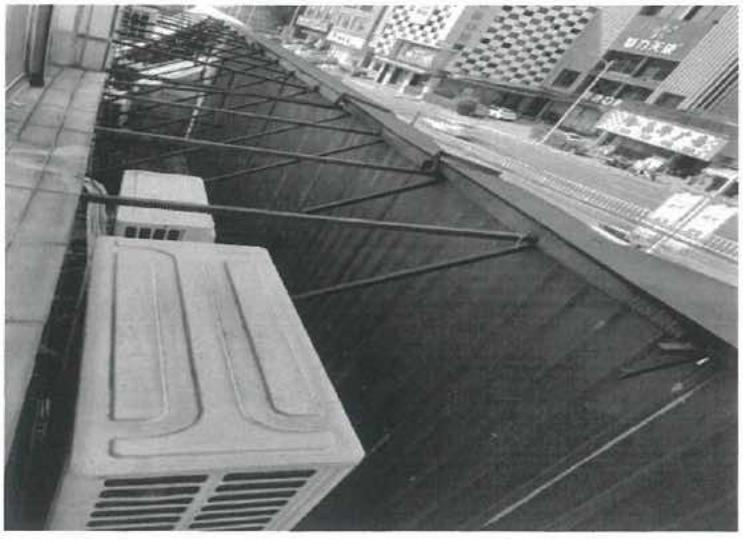
图 7

7.店面招牌后方。（见图 7）
