天津皇冠幕墙装饰股份有限公司“5•13” 一般高处坠落事故调查报告

天津皇冠幕墙装饰股份有限公司“5·13”一般高处坠落事故调查组编制

2026年8月31日

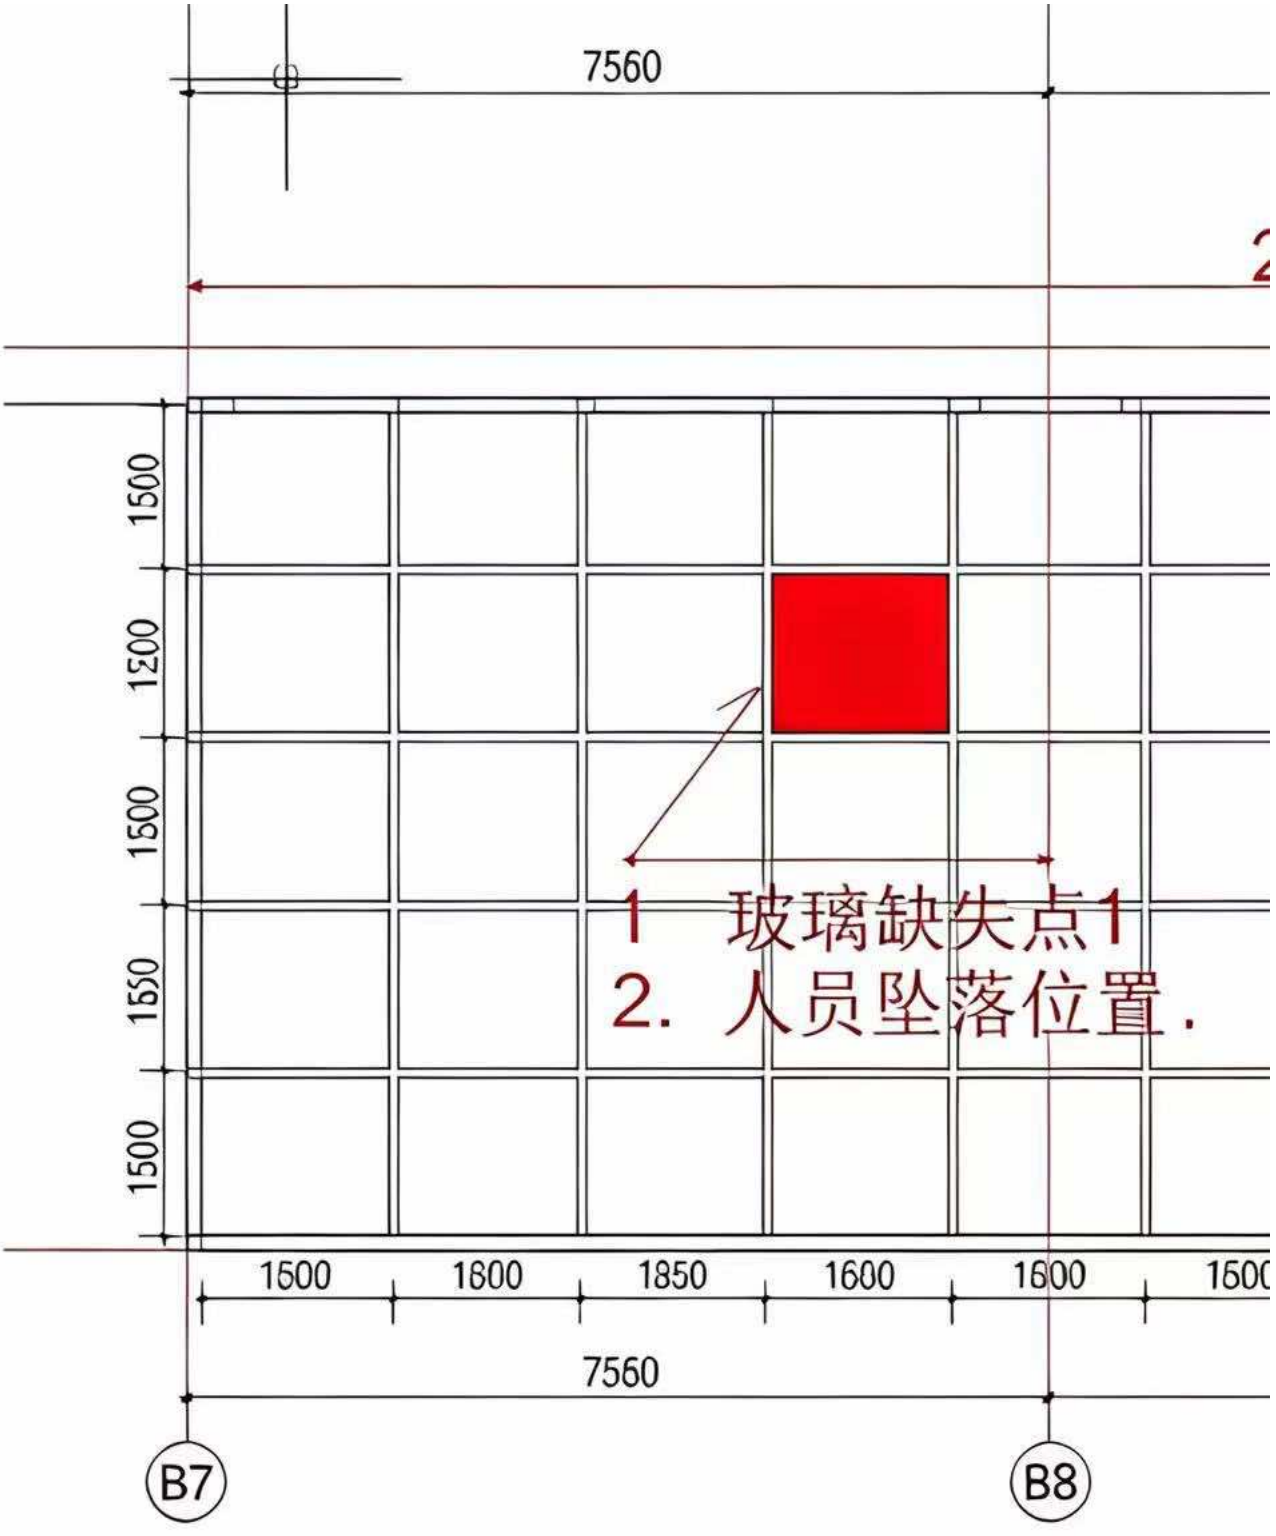
图2　西营门城市更新项目9#工业地块（南开区西营门片区城市更新项目6号地产业园东侧地块）平面图及俯视图

事发位置位于西营门城市更新项目9#工业地块（南开区西营门片区城市更新项目6号地产业园东侧地块车坡道雨棚幕墙处（如图2），现场应安装玻璃60块，缺失玻璃2块，缺失玻璃位置详见图2，孔洞尺寸为1.5

7560
1500
1200
1500
1550
1500
1玻璃缺失点1
2. 人员坠落位置.
1500
1600
1850
1600
1600
7560
B7
B8

1.洞口防护缺失。1#楼东侧汽车坡道雨棚幕墙玻璃缺失处未按照相关要求[]采取安全防护措施。事发时置防护栏杆或软网，也未采取其他有效安全防护措施。
