满城区满城镇保定市达美电器有限公司“7·29”一般高处坠落事故调查报告

保定市满城区人民政府事故调查组

2026年1月

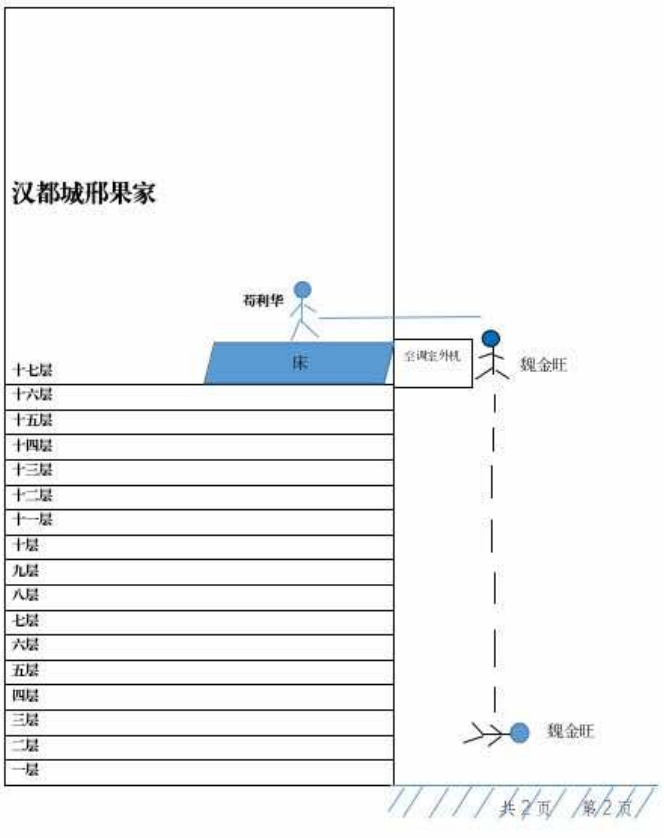
图 1：现场还原图

*家维修空调，冉*尔未上楼。魏*旺与苟*华到邢*家后，两人分别将一条破旧的货物捆绑带系于腰间，苟*华站在室内床东边，用脚抵着床腿，双手攥着货物捆绑带，魏*旺抓着窗户爬上窗台，苟*华双手握紧货物捆绑带慢慢将魏*旺送至窗外所维修的空调处，魏*旺开始维修空调。14 时 52 分魏*旺完成维修工作后抓着货物捆绑带往室内爬的过程中，货物捆绑带被拉断，魏*旺从 17 楼室外坠落至 1 号楼二单元西院墙外侧地面上（图 1）。

保定市满城区 7·29 人员坠亡事故

现场还原平面示意图
