龙岗坪地中心社区宝石二路 8 号厂房“5·27”一般火灾事故调查报告

龙岗区政府事故调查组

2026 年 8 月

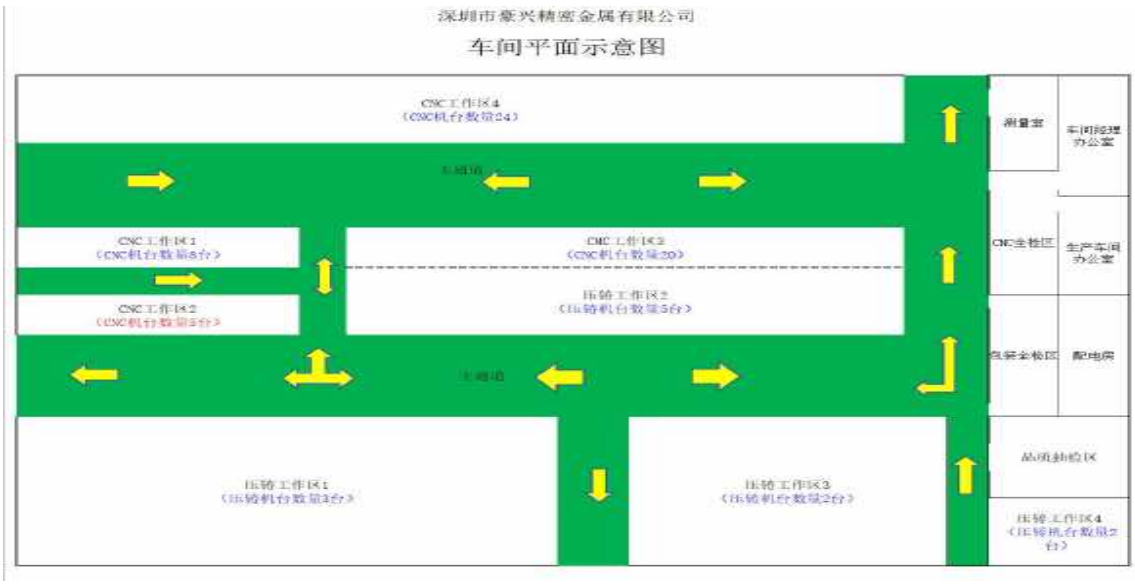
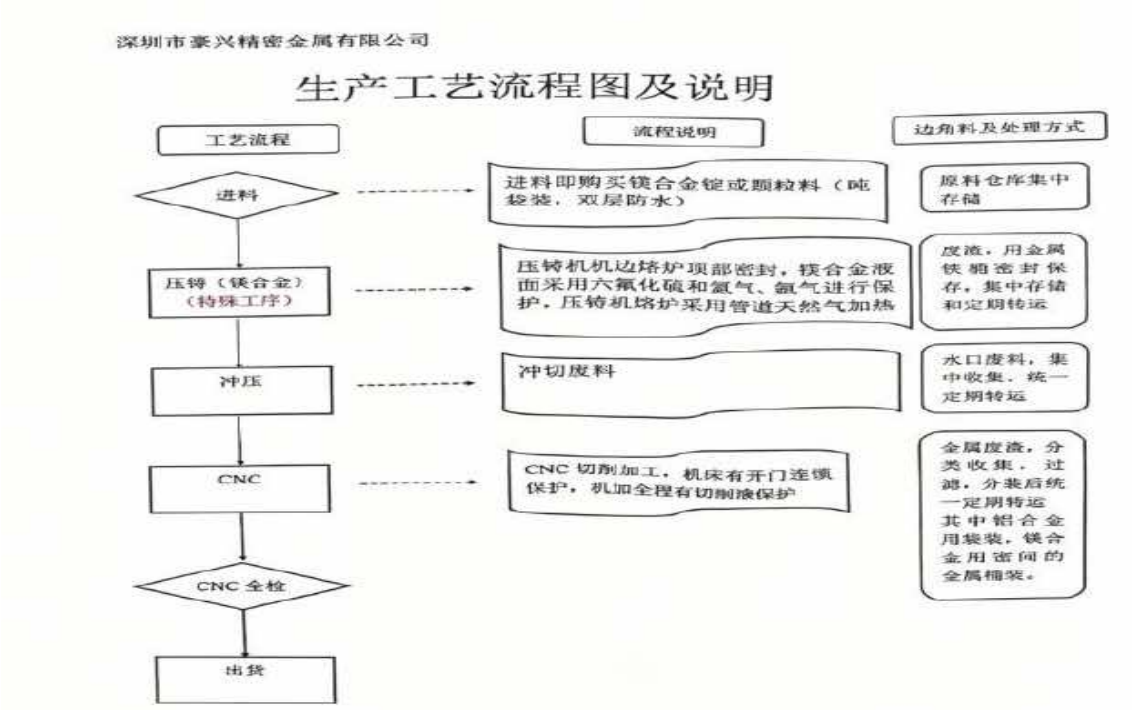
图 1：车间平面示意图

全检区、生产车间办公室、包装全检区、配电房、品质抽检区及压铸辅助区域，通过门洞与生产区域连通。事发位置区域为 CNC2 工作区旁的主通道（见图 1）。

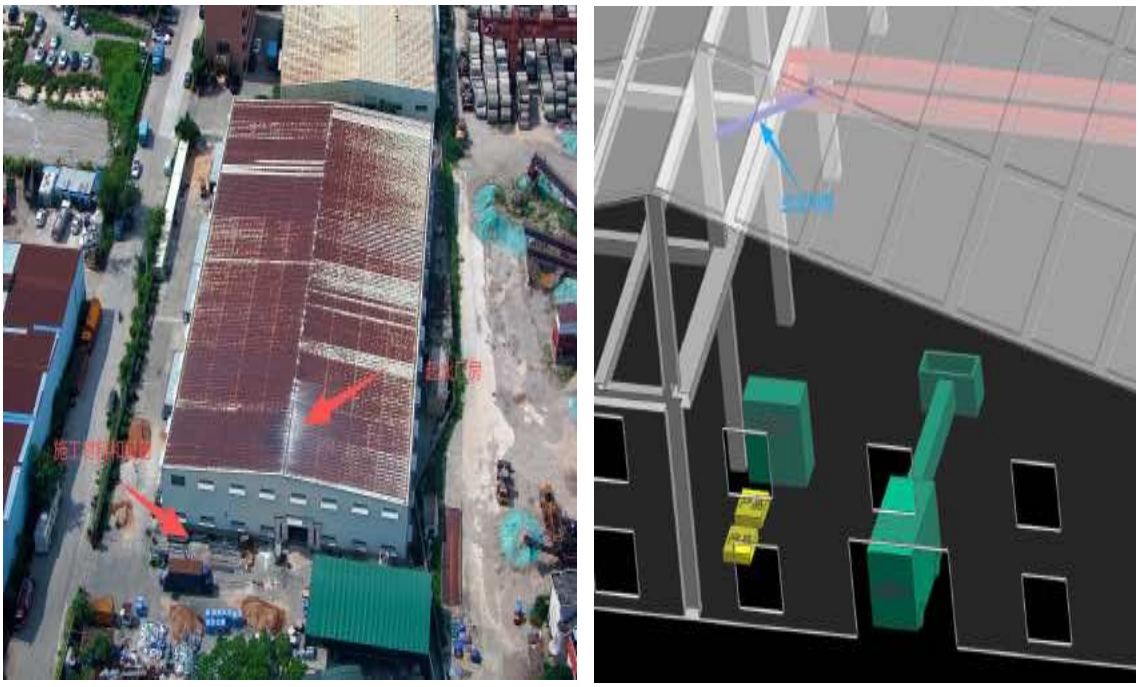
图 3：厂房俯视图及模拟图

电焊作业期间，豪兴精密金属公司工人黄某炎和黄某柱相继到达厂房，看见有人在进行电焊作业，黄某炎电话将情况向罗超报备，电话未接通便在厂房外等待。8 时 07 分许，谭某令在高空作业车上继续将主梁斜撑钢管的另一端固定至厂房屋架立柱上，谭某令电焊作业过程中，焊渣掉落。8 时 08 分许，雷某明在高空作业车下方发现装有镁合金废屑的周转箱着火，雷某明将周转箱移开，移开后的周转箱内镁合金废屑剧烈燃烧，并迅速引燃 CNC 设备旁的镁合金废屑，火势蔓延过程中引燃配电柜、压铸机和镁制品，雷某明和黄某柱看见起火逃生至车间外，高空作业

车平台上的谭某令和罗某国开始逃生，罗某国抱着厂房屋架立柱下滑到地面被烧伤跑出厂房，谭某令直接从高空作业车平台上跳下受伤（高度约 3 米），倒在地面无法移动被火焰烧伤，厂房外的覃某周、陆某好、黄炎贤看见谭某令躺在地面立即将其拖出厂房，雷某明、陆某好、黄炎贤等人找到干粉灭火器返回厂房内灭火，火焰无法熄灭，雷某明灭火过程中被烧伤。现场人员立即拨打 120 急救电话和 119 火警电话，120 救护车到场后将谭某令、罗某国、雷某明送往龙岗中心医院抢救（见图 3）。

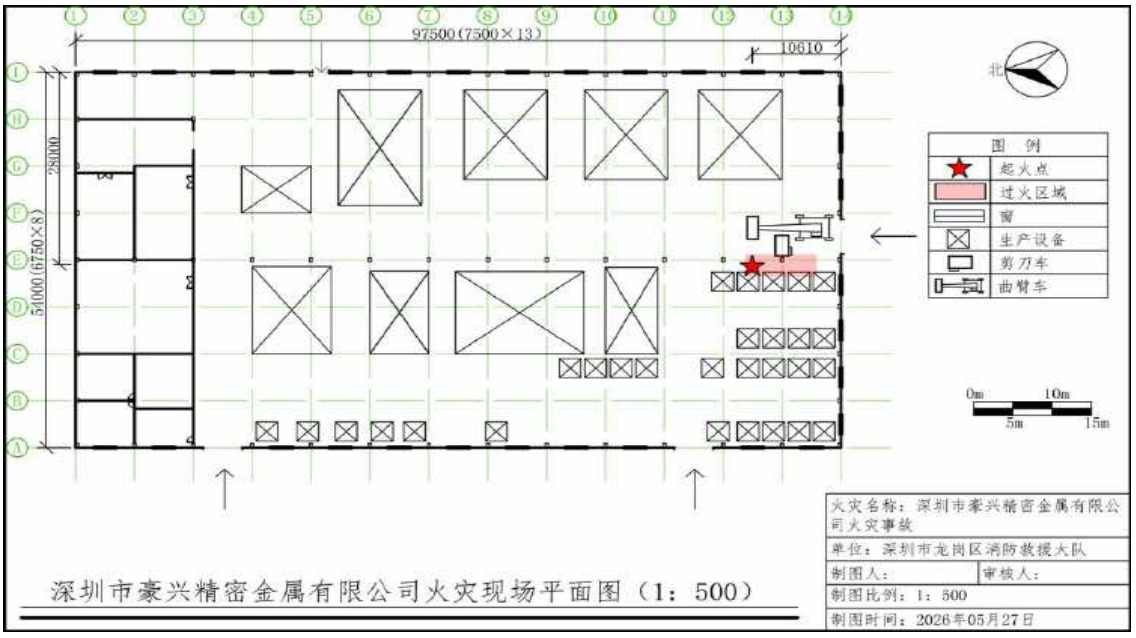
图 4：火灾现场平面图

3.起火点。根据监控视频显示，第一次出现火光的位置为 CNC2 工作区第 4 台 CNC 机东侧地面摆放的装有镁合金废屑的箱子（见图 4）。

6.燃烧痕迹。CNC2 工作区靠南侧共 5 台 CNC 机由南向北排列，5 台 CNC 机外观均受火烧及高温烘烤，但烧损程度存在明显梯度差异，呈现由南向北第 3 台、第 4 台烧损重、其余区域烧损轻的分布特征。第 3 台及第 4 台 CNC 机外壳烧损严重、局部熔穿，油漆几乎全部脱落，金属表面呈黄褐色及灰黑色。东侧防护门严重变形，部分脱落。操作面板完全烧毁，内部电路板炭化。CNC 机工作台及导轨上有大量燃烧残留物。CNC 机前方地面距 CNC 机基座约 50 厘米处有一区域，此区域残留物与周边未过火地面形成明显色差，该区域白色粉末状残留物最厚，局部呈结块状，残留少量绿色熔融塑料碎片。该区域上方垂直对应位置为厂房支撑柱及钢梁。支撑柱位于第 4 台 CNC 机东侧约 1.5m 处，柱体表面有高温烘烤及焊渣溅落痕迹，柱体油漆局部变色脱落。整体过火痕迹呈现出以两台 CNC 机收集槽交界处为中心向外辐射的典型燃爆特征。对烧损较重的第 3 台至第 5 台 CNC 机电气控制柜进行专项检查。柜内线路绝缘层碳化、熔融，部分铜导线裸露，导线熔痕呈多股线整体熔融状态，未见单股线尖状熔痕或喷溅熔珠。

通过视频分析、现场勘验、检测鉴定，认定事故直接原因为：厂房修缮加固工程施工现场，盛搏旋钢结构公司电焊作业区域与豪兴精密金属公司摆放易燃物区域（镁合金废屑）形成交叉作业面，电焊作业区域不具备动火作业的条件，电焊作业人员焊接作业过程中，高温焊渣掉入装有镁合金废屑的箱子内点燃镁合金废屑，镁合金废屑发生剧烈燃烧，引燃邻近的CNC设备旁的镁合金废屑致使火势扩大。
