安宁街道“6·26”一般高处坠落事故调查报告

安宁街道“6·26”一般高处坠落事故调查组

2025 年 9 月

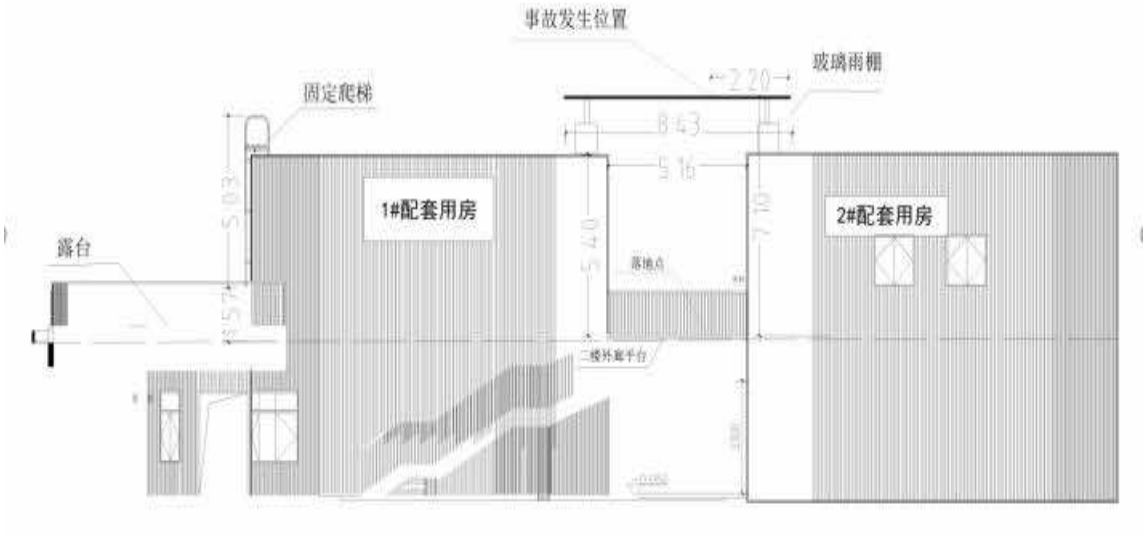
图 3 事故现场立面示意图（西→东）

1#、2#配套用房的二楼由外廊连接，外廊上方搭设长22.50米、宽8.43米钢结构玻璃雨棚。在距玻璃雨棚东边侧4.60米，南侧边缘2.30米处有一长方形洞口，洞口尺寸为1.78米×1.48米。（事故现场立面如图3所示）

余某 2 未佩戴、使用安全带和正确佩戴安全帽，在高 7.1m 的玻璃雨棚上作业，行走时失足从拆除玻璃形成、未采取防护措

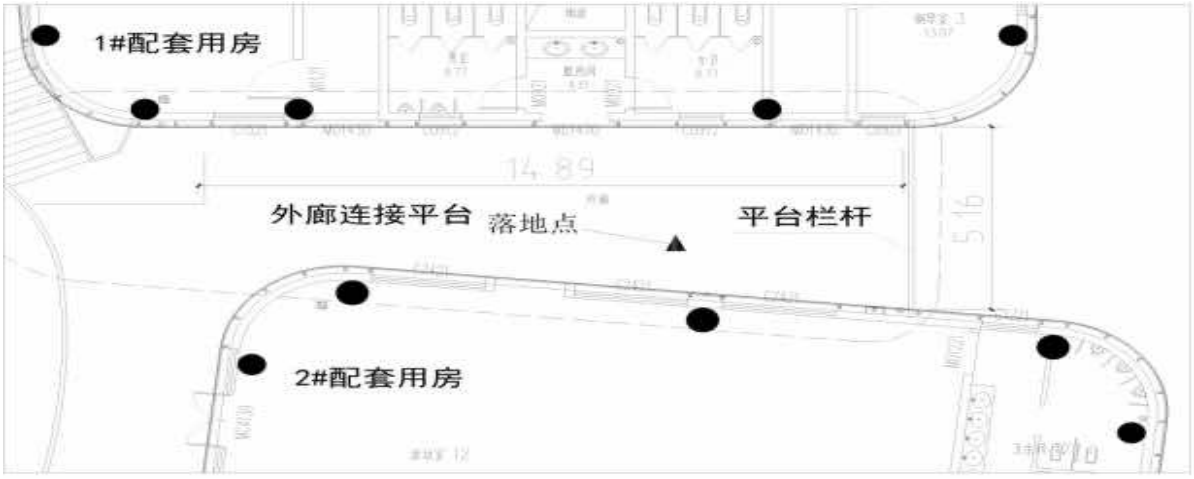
图 5 事故平面示意图（配套用房外廊连接平台）

1#、2#配套用房二楼外廊连接平台东西长 14.89 米、南北宽 5.16 米，与玻璃雨棚垂直距离 7.10 米。1#配套用房二楼外露台处的墙面安装不锈钢爬梯。（事故现场平面如图 4、图 5 所示）
