粤海街道渔小白米粉店“8.28”一般触电事故调查报告

时间：2019-11-13 来源：南山区应急管理局

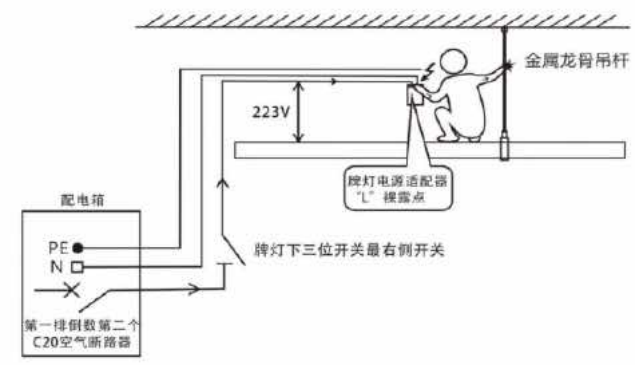
事故现场为渔小白米粉店厨房门口位置天花板上方，渔小白米粉店内正前方是一个即将安装好的亚克力招牌灯箱，招牌灯箱下面有一个三位的普通照明开关，地上有各种工具和材料，亚克力招牌灯箱左侧有一个配电箱，配电箱左侧柱子上有已布置好准备安装招牌灯箱的小孔洞，天花板上的各种照明灯具已安装好，只留有一个大约30cm X 30cm的孔洞，整个天花板呈倒“V”字形布置。小店左侧门内，放置2个人字木梯，可供

人员进入天花板，天花板上有一个三至四米长的狭小空间，有已经安装好的金属线槽、线管、风槽、金属拉杆、消防水管等可导电金属物，有一个已接好电源的招牌灯箱适配器（变压整流器），电源接线端裸露，另一个招牌灯箱电源适配器出线已经接好，电源进线未连接。（见图一、图二、图三、图四）

图一　渔小白米粉店内环境

图二　厨房门口位置天花板入口

图三　天花板内已经接通电源的招牌灯箱电源适配器

图四　触电示意图

张某聪安全意识淡薄，在未确保作业环境安全的情况下，使用工具或不使用工具时触及适配器电源接线端“L”裸露带电点，同时身体其它部位与其它不带电金属构件接触，使人体有交流223V电位差。再加上招牌灯箱电源适配器由配电箱第一排倒数第二个“C20”开关控制，该开关是一个不带漏电保护功能空气断路器，导致发生触电事故。

（一）美厨厨具公司：1、要严格按照安全生产相关法律法规和中央、省、市、区各级领导对安全生产工作的要求，进一步落实安全生产主体责任；2、按照“四不放过”的原则，对公司的安全生产管理工作进行一次全面的整治，认真吸取这次事故的教训，认真开展事故警示教育活动，加大安全生产投入，加强安全管理人员的配置，加强对工人的安全生产教育培训，加强对现场安全隐患的排查，为作业人员营造安全的作业环境。
