粤海街道恒裕金融中心（一期）“11.3”一般高处坠落事故调查报告

时间：2020-01-14 来源：南山区应急管理局

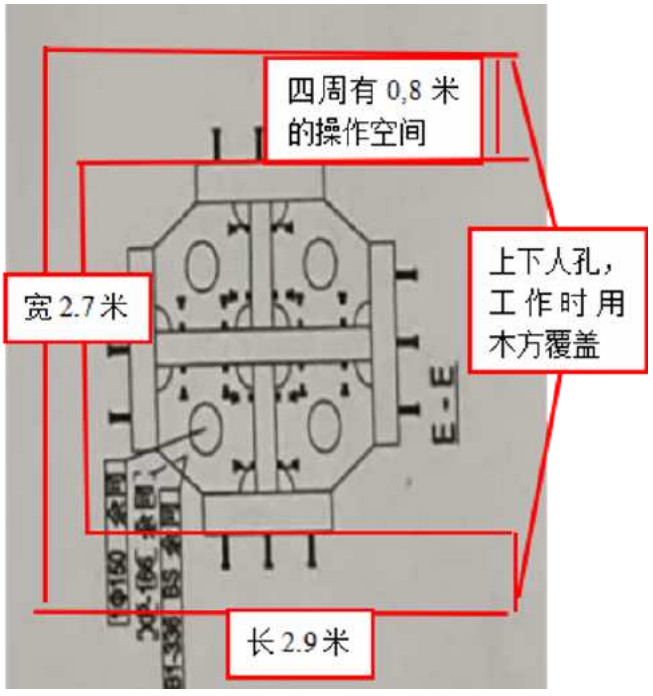
图一 C塔堆放平台和操作平台

事故发生的区域位于该项目C塔17层的钢结构立柱间堆放平台下方。堆放平台设置在离作业层（17层）楼面高18.56米的钢结构立柱顶部，在堆放平台正下方5.8米处，设置有便于校正、焊接钢结构立柱的操作平台（外尺寸（长·宽·高）2.9×2.7×1.6米，操作平台四周与钢结构立柱有0.8米宽的操作空间）。在堆放平台与操作平台之间钢结构立柱从上至下依次可见挂有速差防坠器（速差防坠器的钢丝绳被拉出固定在钢结构立柱下端离地1.5米左右）、两截断裂安全带保险绳残余部分及电焊机组件，上方安全带保险绳挂钩系挂在离操作平台约4米高处，下方安全带保险绳挂钩系挂在离操作平台约3.2米高处。死者作业点距离17层楼面约15米。现场所用焊机为分体式二氧化碳保护焊机，主机与机头部分分离，通过电缆线、气管连接构成一个操作系统，主机放置在堆放平台上面，机头挂在钢结构立柱的栓钉上。(见图一、图二、图三、图四)

（4）用于钢结构立柱校正、焊接的操作平台四面仅有0.8米空间，并且其中一面为上下人孔，操作平台上下人孔只用一根木枋做临时栈桥，起不到封闭垂直洞口防止坠落的作用。
